## Aktualisierte Sicherheitsmitteilung

### MR-Systeme mit 60-cm-Magnetöffnung

Ein Defekt der Quadrature Body Spule kann zu einer Freilegung scharfer Kanten führen.

April 2025

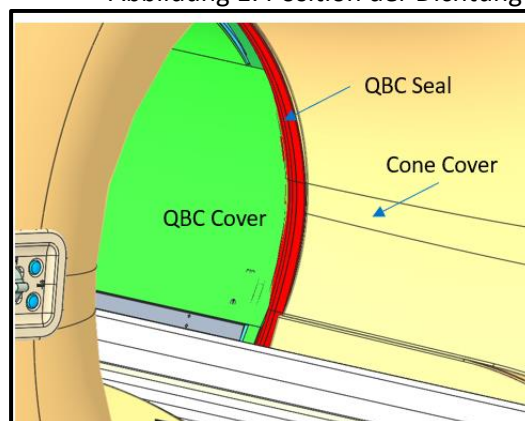
Abbildung 1. Position der Dichtung der Quadrature Body Spule

Durch einen Dichtungskleber-Defekt der Quadrature Body Spule können scharfe Kanten entstehen, die mit Patienten in Kontakt kommen können. Die Dichtung der Quadrature Body Spule (QBC Seal) kann sich lockern, wenn der Patiententisch horizontal in die Öffnung des Systems hinein- und herausbewegt wird. Die Dichtung der Quadrature Body Spule (QBC Seal) (Abbildung 1) besteht aus Gummi, ist zwischen der Konusabdeckung (Cone Cover) und der Abdeckung der Quadrature Body Spule (QBC Cover) eingeklebt und soll verhindern, dass scharfe Kanten der Abdeckung der Quadrature Body Spule (QBC Cover) den Patienten während einer Untersuchung berühren.

Philips wurden fünf (5) Zwischenfälle in Zusammenhang mit diesem Problem gemeldet: Ein Patient erlitt einen Schnitt an der Hand, bei einem anderen Patienten verfang sich das Haar, wodurch es zu einer Kopfhautverletzung kam, und bei drei Patienten kam es zu Hautverletzungen am Arm.

Wenn sich die Dichtung der Quadrature Body Spule während des Scanvorgangs lockert, bestehen für den Patienten u.a. folgende Gefahren: Hautabschürfungen, Quetschungen, Hautverletzungen, Ausfall/Verfangen von Haaren und Gewebeläsionen.

- Im Rahmen der Vorbereitung vor einem Patientenscan:
  1. Die Dichtung der Quadrature Body Spule zwischen der Konusabdeckung und der Abdeckung der Quadrature Body Spule auf mögliches Ablösen überprüfen.

2. Wenn festgestellt wird, dass sich die Dichtung der Quadrature Body Spule gelöst oder gelockert hat, **die Spule sofort außer Betrieb nehmen**.
  3. An Ihren Ansprechpartner beim Philips Kundendienst wenden.

Philips wird sich mit Ihnen in Verbindung setzen, um einen Termin für den Besuch eines Kundendiensttechnikers in Ihrer Einrichtung zu vereinbaren, bei dem die Dichtung der Quadrature Body Spule Ihres Systems ersetzt wird (Referenz FCO78100573, FCO78100615).
