Aktualisierte Informationen – Sicherheitsmitteilung

MR-Systeme mit 60-cm-Magnetöffnung

Ein Defekt der Quadrature Body Spule kann zu einer Freilegung scharfer Kanten führen.

Juli 2025

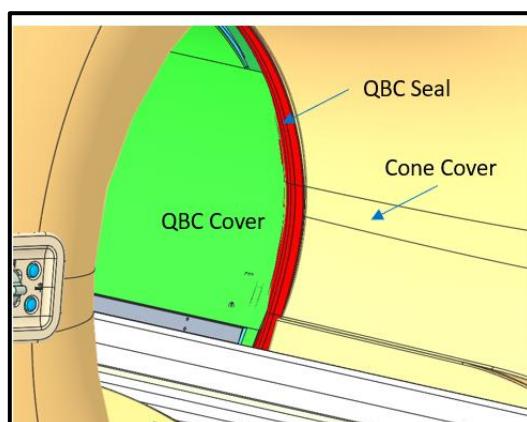
Abbildung 1. Position der Dichtung der Quadrature Body Spule

Durch einen Dichtungskleber-Defekt der Quadrature Body Spule können scharfe Kanten entstehen, die mit Patienten in Kontakt kommen können. Die Dichtung der Quadrature Body Spule (QBC Seal) kann sich lockern, wenn der Patiententisch horizontal in die Öffnung des Systems hinein- und herausbewegt wird. Die Dichtung der Quadrature Body Spule (QBC Seal) (Abbildung 1) besteht aus Gummi, ist zwischen der Konusabdeckung (Cone Cover) und der Abdeckung der Quadrature Body Spule (QBC Cover) eingeklebt und soll verhindern, dass scharfe Kanten der Abdeckung der Quadrature Body Spule (QBC Cover) den Patienten während einer Untersuchung berühren.

Philips wurden fünf (5) Zwischenfälle in Zusammenhang mit diesem Problem gemeldet: Ein Patient erlitt einen Schnitt an der Hand, bei einem anderen Patienten verfing sich das Haar, wodurch es zu einer Kopfhautverletzung kam, und bei drei Patienten kam es zu Hautverletzungen am Arm.

- Wenn sich die Dichtung der Quadrature Body Spule während des Scavorgangs lockert, bestehen für den Patienten u.a. folgende Gefahren: Hautabschürfungen, Quetschungen, Hautverletzungen, Ausfall/Verfangen von Haaren und Gewebeläsionen.

- 4. Maßnahmen, die vom Kunden/Anwender ergriffen werden sollten, um Risiken für Patienten bzw. Anwender zu vermeiden**
- Im Rahmen der Vorbereitung vor einem Patientenscan:
 1. Die Dichtung der Quadrature Body Spule zwischen der Konusabdeckung und der Abdeckung der Quadrature Body Spule auf mögliches Ablösen überprüfen.
 2. Wenn festgestellt wird, dass sich die Dichtung der Quadrature Body Spule gelöst oder gelockert hat, **die Spule sofort außer Betrieb nehmen**.
 3. An Ihren Ansprechpartner beim Philips Kundendienst wenden.
 - Wenn sich die Dichtung der Quadrature Body Spule während eines Patientenscans lockert:
 1. **Den Scan umgehend beenden** und den Patienten vom System entfernen.
 2. An Ihren Ansprechpartner beim Philips Kundendienst wenden.
 - Geben Sie diese Sicherheitsmitteilung an alle Anwender des Geräts weiter, damit diesen das Problem bekannt ist.

Philips wird sich mit Ihnen in Verbindung setzen, um einen Termin für den Besuch eines Kundendiensttechnikers in Ihrer Einrichtung zu vereinbaren, bei dem die Dichtung der Quadrature Body Spule Ihres Systems ersetzt wird (Referenz FCO78100573, FCO78100615).
