## Mise à jour – Notification de sécurité produit

### Systemes IRM avec tunnel de 60 cm de large

La défaillance du joint d'étanchéité de l'antenne corps en quadrature (Quadrature Body Coil, QBC) peut entraîner l'exposition d'arêtes vives

Juillet 2025

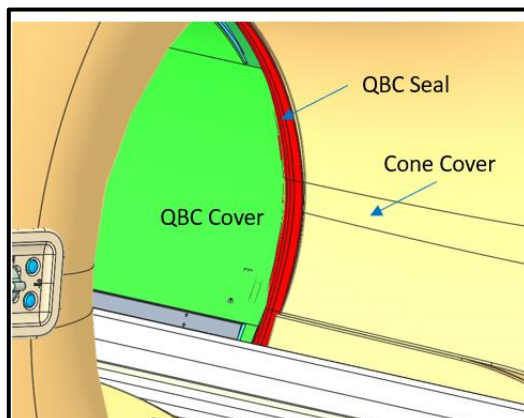
Figure 1. Emplacement du joint de la QBC

Le joint d'étanchéité de l'antenne corps en quadrature (Quadrature Body Coil, QBC) peut se détériorer, créant des arêtes vives qui peuvent entrer en contact avec les patients. Le joint de la QBC (QBC seal) peut se décoller lors des mouvements horizontaux de va-et-vient de la table d'examen dans le tunnel du système. Le joint de la QBC (QBC seal) (Figure 1) est un joint en caoutchouc collé entre le capot de l'appareil (cone cover) et le revêtement de la QBC (QBC cover) servant à empêcher les bords tranchants du revêtement de la QBC (QBC cover) d'entrer en contact avec les patients pendant l'examen.

Philips a reçu cinq (5) rapports d'événements indésirables associés à ce problème : un patient a présenté une coupure à la main ; les cheveux d'un patient s'y sont emmêlés, entraînant une blessure au cuir chevelu ; et trois patients ont reçu des lacérations au bras.

- Si le joint de la QBC se décolle pendant le processus d'acquisition, le risque pour le patient peut inclure un ou plusieurs des éléments suivants : abrasions cutanées, ecchymoses, lacérations, perte/emmêlement de cheveux et lésions des tissus.

- Dans le cadre de la préparation en amont de l'examen d'un patient :
  1. Vérifiez que le joint de la QBC ne se décolle pas entre le capot de l'appareil et le revêtement de la QBC.
  2. Si le joint de la QBC est décollé, **arrêtez immédiatement d'utiliser le système.**
  3. Contactez votre ingénieur commercial Philips.

- Si le joint de la QBC se décolle lors de l'examen d'un patient :
  1. **Arrêtez immédiatement l'acquisition** et, avec précaution, extrayez le patient du système.
  2. Contactez votre ingénieur commercial Philips.

Philips vous contactera pour fixer un rendez-vous pour qu'un responsable technique se rende sur votre site et remplace le joint de la QBC de votre système (références FCO78100573 et FCO78100615).
