**DRINGENDER SICHERHEITSHINWEIS
KORREKTURMASSNAHME FÜR MEDIZINGERÄT**

Datascope Cardiosave Hybrid und Rescue intra-aortale Ballonpumpen (IABP)

Unerwartete Abschaltung aufgrund eines Ausfalls des Spiralkabels und der Backplane der Kabelbaugruppe zum Spiralkabel

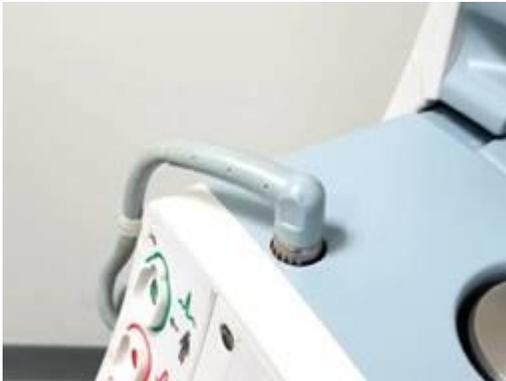
Spiralkabelanschluss alte Pumpenkonsole:

Eine interne Untersuchung der Beschwerden ergab, dass es aufgrund beschädigter Spiralkabel [Artikelnummern 0012-00-1801 und 0012-00-1796], die eine bidirektionale Kommunikation zwischen Displaykopf und Basiseinheit ermöglichen, zu einer unerwarteten Abschaltung kommen kann. Siehe Abbildungen unten als Referenz.

**Abbildung 1:** Repräsentatives Bild des alten und neuen Spiralkabeldesigns.

1. Überprüfen Sie vor der Verwendung der Cardiosave IABP das Spiralkabel, um sicherzustellen, dass keine sichtbaren Schäden vorliegen.

Datascope/Getinge hat eine Hardwarekorrektur entwickelt, um dieses Problem zu beheben. Es ist wichtig zu beachten, dass sich dieses Problem auf Einheiten beschränkt, die vor dem 24. Juli 2017 vertrieben wurden. Ein Mitglied des Serviceteams von Datascope/Getinge wird sich mit Ihnen in Verbindung setzen, um die Installation der Korrekturmaßnahme zu planen, wenn Ihre Einheit betroffen ist, sobald der Korrektursatz verfügbar ist. Diese Arbeit wird kostenlos in Ihrer Einrichtung durchgeführt.
