**DRINGENDER SICHERHEITSHINWEIS
KORREKTURMASSNAHME FÜR MEDIZINGERÄT**

Datascope Cardiosave Hybrid und Rescue intra-aortale Ballonpumpen (IABP)

Leck im Hochdruck-Heliumregler

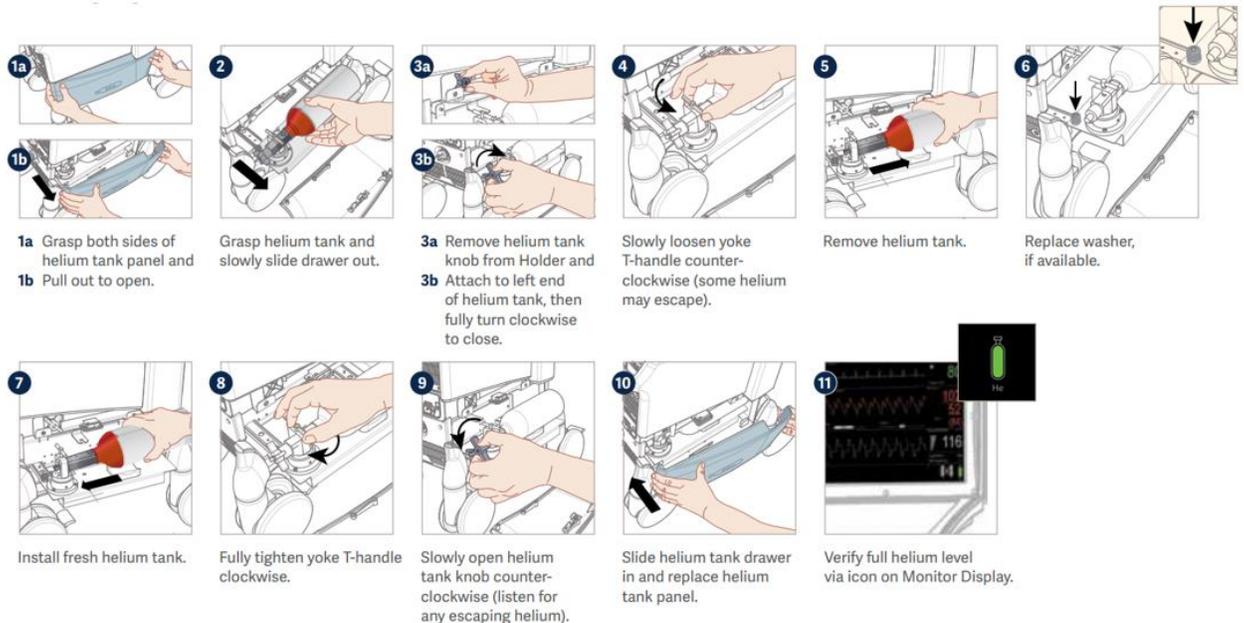
Abbildung 2: Wie in den **Cardiosave Hybrid und/oder Rescue Betriebsanweisungen** abgebildet

Es wurden Ausfälle des Hochdruck-Heliumreglers gemeldet, die zu einem Heliumleck im Cardiosave Krankenhaus-Trolley führen können. Der Hochdruck-Heliumregler befindet sich im Cardiosave Krankenhaus-Trolley und regelt den Druck der externen Heliumversorgung. Im Falle eines Ausfalls des Heliumreglers wird das interne Heliumreservoir einer Pumpenkonsole nicht aufgefüllt, wenn es an einen betroffenen Krankenhaus-Trolley angedockt wird. Dies kann zu einer unzureichenden Heliummenge im internen Reservoir führen. Siehe Abbildungen unten als Referenz.

1. Achten Sie bei der Installation und dem Austausch des Heliumtanks gemäß den Cardiosave Betriebsanweisungen darauf, den Heliumtank oder die Heliumtankhalterung beim Einsetzen und/oder Entfernen des Heliumtanks nicht zu beschädigen.
2. Beachten Sie bitte beim Austausch des Heliumtanks die Gebrauchsanweisung.

3. Wenn die Benutzerin/der Benutzer sichtbare Schäden am Hochdruckregler feststellt, wenden Sie sich bitte an ein Mitglied Ihres Datascope/Getinge-Serviceteams.
