28.02.2023

**AVVISO URGENTE DI SICUREZZA SUL CAMPO  
AZIONE CORRETTIVA DISPOSITIVO MEDICO****Contropulsatori intra-aortici Datascope Cardiosave Hybrid e Rescue (IABP)**

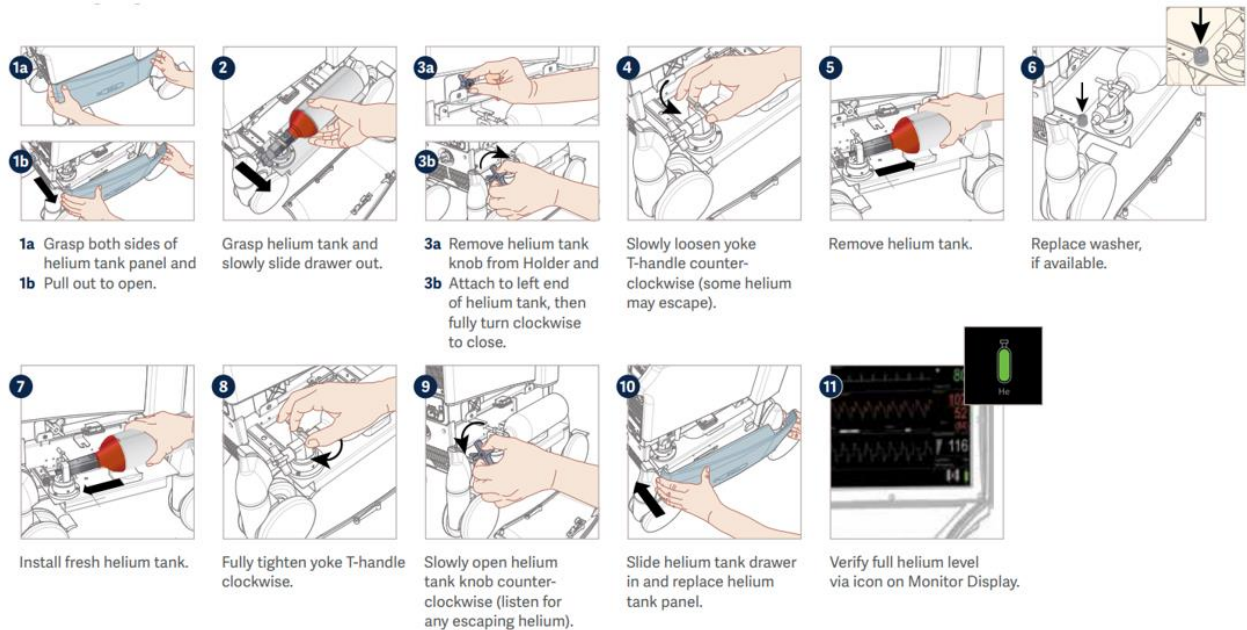
Sono stati segnalati guasti al regolatore di elio ad alta pressione che possono causare una perdita di elio nel carrello ospedaliero Cardiosave. Il regolatore di elio ad alta pressione si trova nel carrello ospedaliero Cardiosave e regola la pressione dell'elio dell'alimentazione esterna dell'elio. In caso di guasto del regolatore di elio, il serbatoio interno di elio della console della pompa non viene rifornito quando è agganciato a un carrello ospedaliero interessato. Ciò può causare una quantità insufficiente di elio all'interno del serbatoio interno. Fare riferimento alle immagini di seguito.

**Figura 2: Come illustrato nelle istruzioni per l'uso del contropulsatore Cardiosave Hybrid e/o Rescue**

1. Durante l'installazione e la sostituzione del serbatoio di elio secondo le istruzioni operative del contropulsatore Cardiosave, prestare attenzione a non danneggiare il serbatoio di elio o la forcella del serbatoio di elio durante l'inserimento e/o la rimozione del serbatoio stesso.
2. Seguire le istruzioni per l'uso quando si sostituisce il serbatoio di elio.

3. Se l'utente nota danni visibili sul regolatore ad alta pressione, contattare il rappresentante dell'assistenza Datascope/Getinge.
