**DRINGENDER SICHERHEITSHINWEIS  
KORREKTURMASSNAHME FÜR MEDIZINGERÄT**

**Datascope Cardiosave Hybrid und Rescue intra-aortale Ballonpumpen (IABP)**

### **Heliumleck an der Schnellkupplung der Pumpenkonsole**

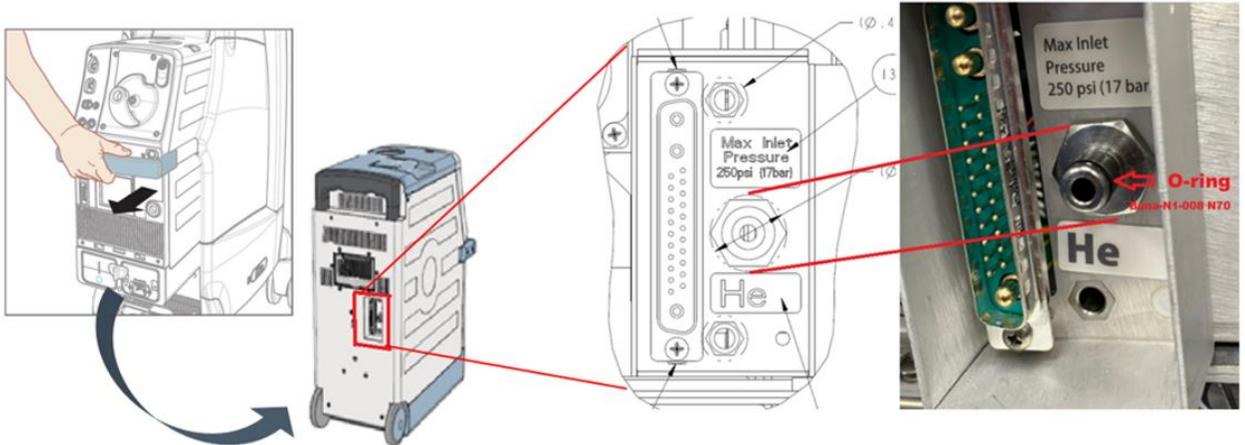
Uns liegen Berichte über beschädigte, verschlissene oder gerissene O-Ringe an der Schnellkupplung der Cardiosave Pumpenkonsole vor, die zu Leckagen im Heliumtank führten. Die Schnellkupplung ist der Anschlusspunkt, der das Nachfüllen des internen Heliumbehälters der Pumpenkonsole ermöglicht, wenn die Pumpenkonsole an den Krankenhaus-Trolley angedockt ist. Siehe Abbildungen unten als Referenz.

Datascope/Getinge wurden 51 Beschwerden über Heliumlecks aufgrund von beschädigten, verschlissenen oder gerissenen O-Ringen über einen Zeitraum von zwei Jahren gemeldet.

**Abbildung 3:** Zeichnungen wie in den **Cardiosave Hybrid und/oder Rescue Betriebsanweisungen** abgebildet, zusammen mit einem endgültigen Bild des O-Rings, wie er auf der Einheit erscheint.

1. Wenn die Benutzerin/der Benutzer sichtbare Schäden am O-Ring feststellt, der als Teil der Schnellkupplung eingebaut ist, wenden Sie sich bitte an ein Mitglied Ihres Datascope/Getinge-Serviceteams. Wenn möglich, die IABP aus der Anwendung am Patienten/an der Patientin entfernen, bis geeignete Maßnahmen ergriffen werden können.

Datascope/Getinge aktualisiert derzeit die jährliche Anweisung zur vorbeugenden Wartung, um den Austausch des O-Rings der Schnellkupplung einzubeziehen.
