28.02.2023

**AVVISO URGENTE DI SICUREZZA SUL CAMPO
AZIONE CORRETTIVA DISPOSITIVO MEDICO**

Contropulsatori intra-aortici Datascope Cardiosave Hybrid e Rescue (IABP)

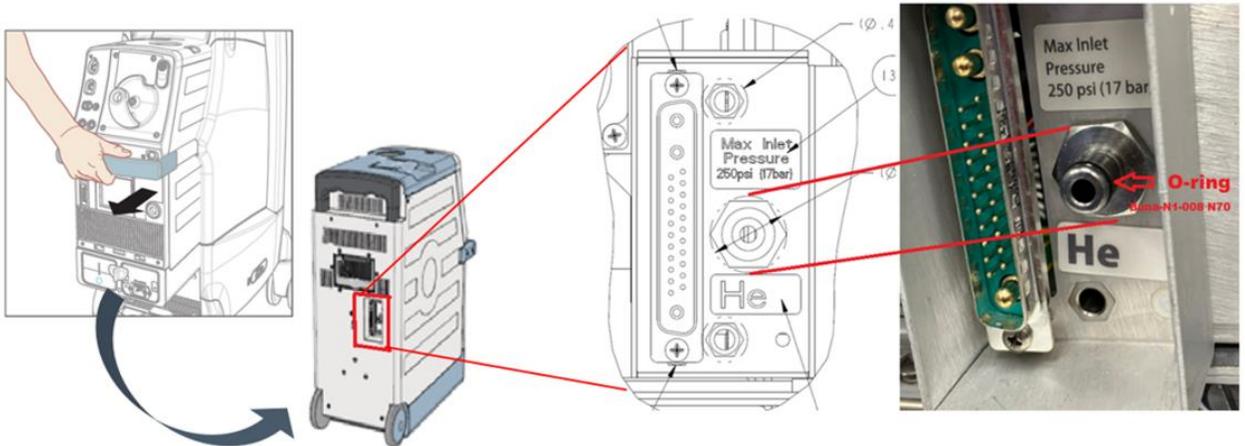
Sono stati riportati casi di O-ring danneggiati, usurati o rotti sul raccordo a sgancio rapido della console del contropulsatore Cardiosave, con conseguenti perdite dal serbatoio di elio. Il raccordo a sgancio rapido è il punto di collegamento che consente di riempire il serbatoio di elio interno della console della pompa quando questa è agganciata al carrello dell'ospedale. Fare riferimento alle immagini di seguito.

Figura 3: Disegni illustrati nelle **Istruzioni per l'uso di Cardiosave Hybrid e/o Rescue**, insieme a un'immagine finale dell'O-ring così come appare sull'unità.

1. Se l'utente nota danni visibili all'O-ring installato come parte del raccordo a sgancio rapido, contattare il rappresentante dell'assistenza Datascope/Getinge. Se possibile, rimuovere il contropulsatore dall'uso sul paziente fino a quando non è possibile eseguire le riparazioni appropriate.

Datascope/Getinge sta aggiornando le istruzioni per la manutenzione preventiva annuale per includere la sostituzione dell'O-ring del raccordo a sgancio rapido.
