**Dringende Sicherheitsinformation**  
**Molecular Diagnostics at Abbott**  
**Produkt: Alinity m System**  
**Bestellnummern: 08N53-002**  
**Alle Seriennummern betreffend**  
**Unique Device Identifier (UDI): 00884999048034**

26. März 2024

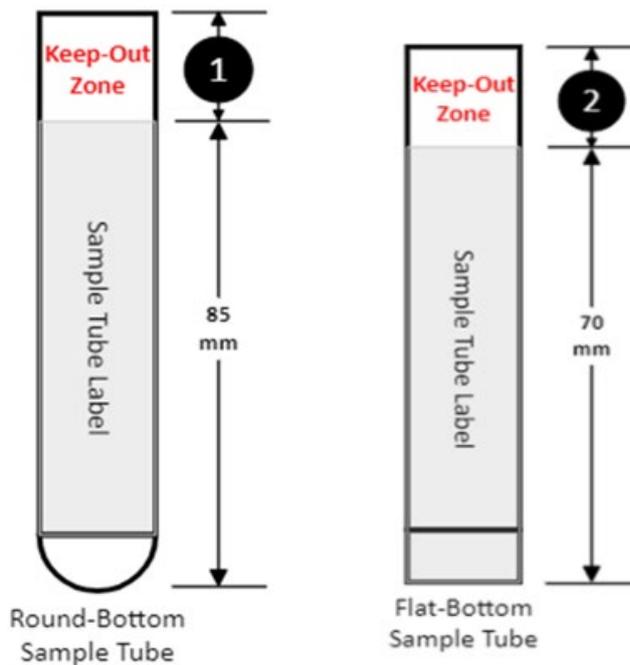
## Anhang A

1. Dieser als **1** definierte Bereich ist die Sperrzone (Keep-Out Zone) des Probenröhrchens mit abgerundetem Boden (Round-Bottom Sample Tube). Die Sperrzone ist der Bereich, in dem das Röhrchenetikett keine Farben ausser Weiss und Schwarz aufweisen darf, oberhalb von maximal 85 mm ab dem Röhrchenboden.
2. Der als **2** definierte Bereich ist die Sperrzone (Keep-Out Zone) des Probenröhrchens mit flachem Boden (Flat-Bottom Sample Tube). Die Sperrzone ist der Bereich, in dem das Röhrchenetikett keine Farben ausser Weiss und Schwarz aufweisen darf, oberhalb von maximal 70 mm ab dem Röhrchenboden.

Aliquotieren Sie die Probe aus dem Probenröhrchen, bei dem der Fehler auftritt, in ein anderes, gemäss Packungsbeilage zugelassenes Probenröhrchen und stellen Sie sicher, dass die folgenden Anforderungen an das Röhrchenetikett erfüllt sind:
