## DRINGENDE Sicherheitsmitteilung

Eventuell thermische Ereignisse durch Anschlüsse von MR-Systemen an die Netzstromverteilereinheit (g-MDU)

Oktober 2024

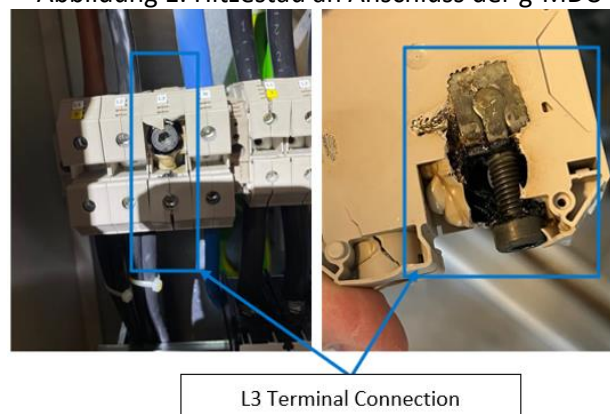
Philips hat ein Problem festgestellt, bei dem sich der L3-Anschluss an die Netzstromverteilereinheit (global Mains Distribution Unit, g-MDU) lösen kann und dadurch ein Hitzestau entsteht (siehe Abbildung 1). Dieser kann wiederum zu einer Rauch-/Brandentwicklung im Technikraum der Klinik führen und einen entsprechenden Alarm auslösen. Die im Technikraum befindliche g-MDU dient als zentraler Zugangspunkt zur Stromversorgung der Klinik. Sie verteilt den Strom an die verschiedenen Schränke und Komponenten des MR-Scanners.

Abbildung 1. Hitzestau an Anschluss der g-MDU

Philips hat im Zusammenhang mit diesem Problem fünf (5) Reklamationen zu angesengten Anschlüssen der g-MDU sowie Rauch-/Brandgeruch im Technikraum erhalten. Es wurden keine Verletzungen oder schwerwiegenden negativen Konsequenzen gemeldet.

Philips wird sich mit Ihnen in Verbindung setzen, um einen Termin für den Besuch eines Kundendiensttechnikers bei Ihrer Einrichtung zur Inspektion der Anschlüsse an die g-MDU im Technikraum zu vereinbaren, bei dem der jeweilige Anschluss bei Bedarf mit dem korrekten Drehmoment angezogen wird. (Referenz: FCO78100582). Philips plant die Implementierung der Korrekturmaßnahmen am Ende des 4. Quartals 2024 zu beginnen.
