## **Avviso di Sicurezza**

**I collegamenti dei terminali dei sistemi RM nell'unità di distribuzione generale della rete elettrica (g-MDU) possono produrre un evento termico**

Maggio 2024

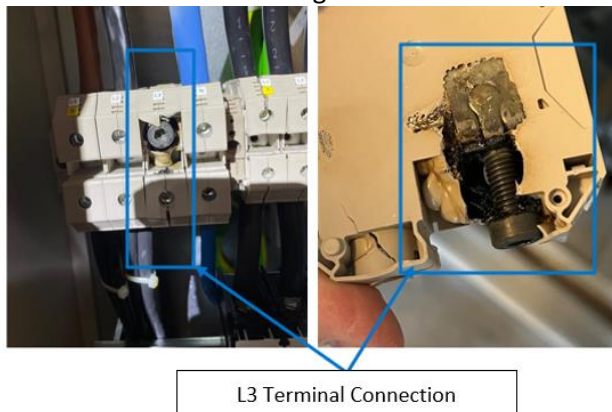
Philips ha identificato un problema a causa del quale il collegamento del terminale L3 della g-MDU (unità di distribuzione elettrica) potrebbe allentarsi creando un surriscaldamento (vedere la figura 1) che potrebbe generare fumo/incendio ai dispositivi di allarme nella sala tecnica dell'ospedale. La g-MDU, situata nella sala tecnica, è il punto di ingresso singolo per l'alimentazione elettrica dell'ospedale e distribuisce l'elettricità ai vari armadi e componenti dello scanner RM.

Figura 1. Surriscaldamento sul collegamento del terminale della g-MDU

Philips ha ricevuto cinque (5) reclami che segnalavano la presenza di bruciature dei collegamenti dei terminali della g-MDU e odore di fumo/bruciato nella sala tecnica in relazione a questo problema. Non sono state segnalate lesioni o danni gravi.

Philips contatterà l'utente per pianificare l'orario di visita di un tecnico di assistenza per ispezionare i collegamenti della g-MDU nella sala tecnica e, se necessario, applicare la coppia corretta al collegamento (riferimento FCO78100582). Philips prevede di iniziare l'implementazione delle correzioni nel mese di luglio 2024.
