## Avviso di sicurezza URGENTE

I collegamenti dei terminali dei sistemi RM nell'unità di distribuzione generale della rete elettrica (g-MDU) possono produrre un evento termico

Ottobre 2024

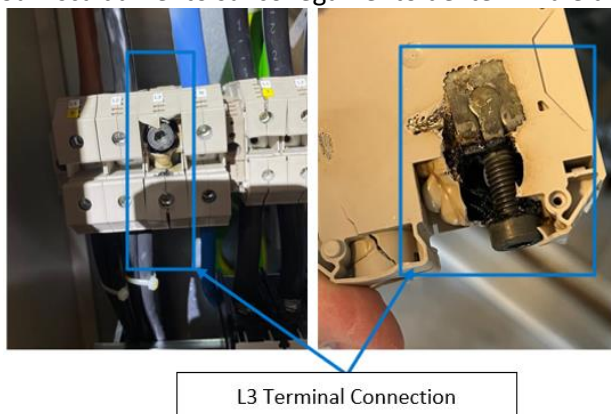
Philips ha identificato un problema a causa del quale il collegamento del terminale L3 della g-MDU potrebbe allentarsi creando un surriscaldamento (vedere la figura 1) che potrebbe generare fumo/incendio ai dispositivi di allarme nella sala tecnica dell'ospedale. La g-MDU, situata nella sala tecnica, è il punto di ingresso singolo per l'alimentazione elettrica dell'ospedale e distribuisce l'elettricità ai vari armadietti e componenti dello scanner RM.

Figura 1. Surriscaldamento sul collegamento del terminale della g-MDU

Philips ha ricevuto cinque (5) reclami che segnalavano la presenza di bruciature dei collegamenti dei terminali della g-MDU e odore di fumo/bruciato nella sala tecnica in relazione a questo problema. Non sono state segnalate lesioni o danni gravi.

Philips contatterà l'utente per pianificare l'orario di visita di un tecnico di assistenza per ispezionare i collegamenti della g-MDU nella sala tecnica e, se necessario, applicare la coppia corretta al collegamento (riferimento FCO78100582). Philips prevede di iniziare l'implementazione delle azioni correttive entro la fine del quarto trimestre del 2024.
