29.08.2023 v02

# AVVISO URGENTE DI SICUREZZA SUL CAMPO AZIONE CORRETTIVA DISPOSITIVO MEDICO FSCA 2249723-06/02/2023-009-C e FSCA 2249723-06/02/2023-012-C Contropulsatori intra-aortici Datascope Cardiosave Hybrid e Rescue (IABP)

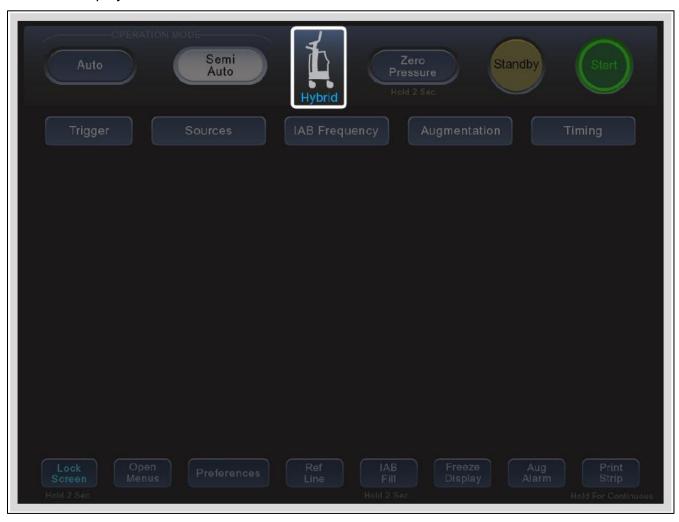
L'icona di configurazione dell'IABP mostra la modalità di configurazione corrente dell'IABP: modalità Hybrid (nel carrello ospedaliero) o modalità Rescue (trasporto). L'icona si trova in alto al centro del display dell'IABP.

In entrambi i casi, l'utente viene informato che il sistema non è in modalità Hybrid tramite l'icona della modalità Rescue nella schermata Cardiosave inferiore (in alto al centro dello schermo). Inoltre, il messaggio "battery in use" viene visualizzato nell'area dei messaggi informativi anche se il cavo di alimentazione CA è collegato.
