DRINGENDE SICHERHEITSANWEISUNG IM FELD - Produkthinweis

Tibiakomponenten / Modulare Gelenkpaarungen,
Endo-Modell – M Modulares Kniegelenk-Prothesensystem

Tibiakomponenten,
Endo-Modell SL Rotations- und Scharnierknie-Prothesensystem

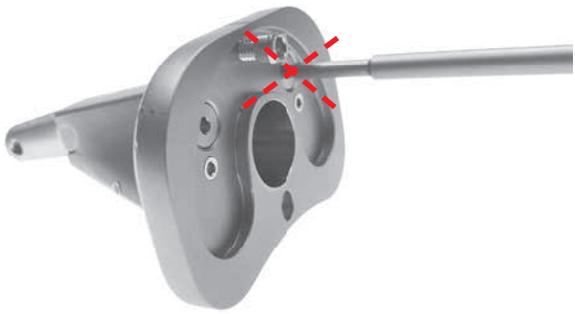
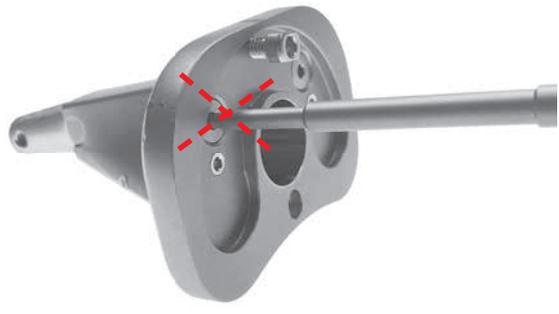
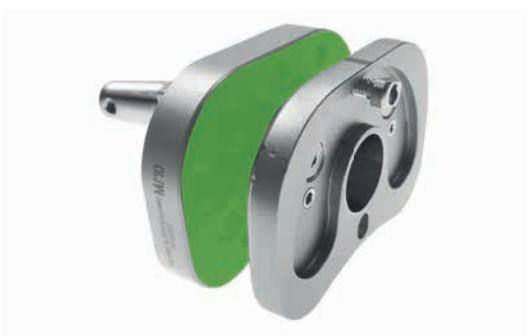
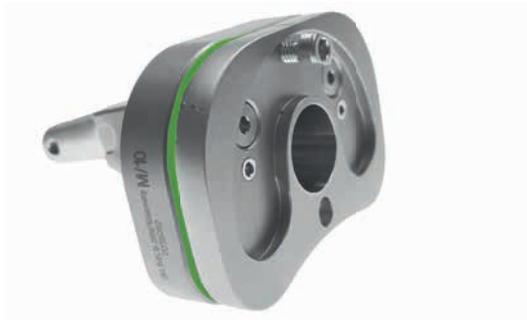
Endo-Modell SL

Wenn eine Proximale Tibiale Unterlegscheibe aus Tilastan verwendet werden soll und entweder eine oder beide Blindschrauben der modularen Tibiakomponente nicht gelockert werden kann, ist folgende modifizierte Operationstechnik durchzuführen.

= Schraubenentfernung unmöglich?

<p>Es ist darauf zu achten, dass ein homogener Zementmantel zwischen einer Proximalen Tibialen Unterlegscheibe (ganz & halb) und der modularen Tibiakomponente gewährleistet ist. Der Zementmantel sollte 1-2 mm dick sein.</p>

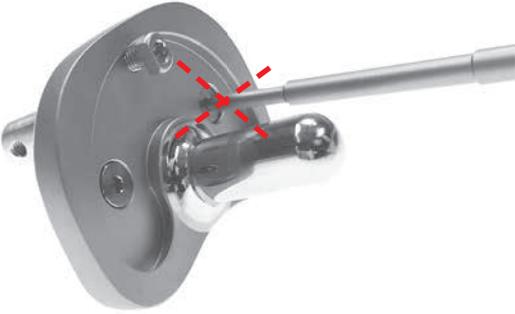
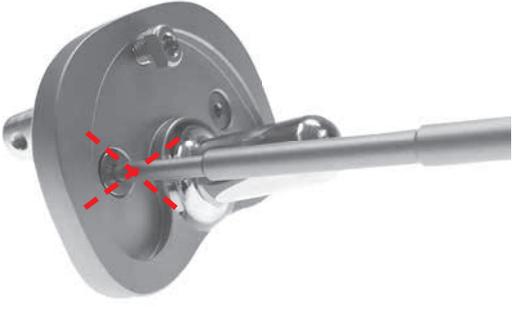
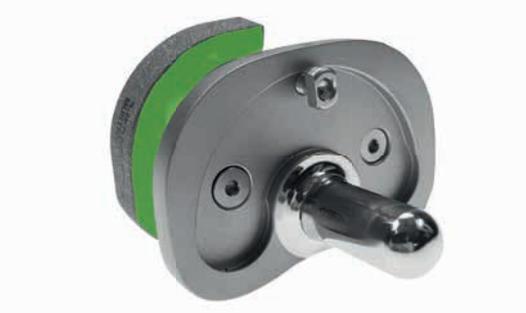
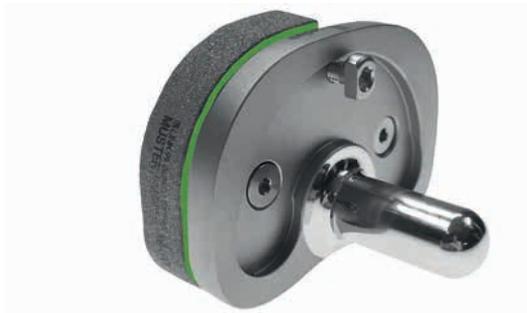
Endo-Modell – M

Wenn eine Proximale Tibiale Unterlegscheibe oder ein Proximales Tibiales Segment aus Tilastan verwendet werden soll und entweder eine oder beide Blindschrauben der modularen Tibiakomponente nicht gelockert werden kann, ist folgende modifizierte Operationstechnik durchzuführen.

= Schraubenentfernung unmöglich?

<p>Es ist darauf zu achten, dass ein homogener Zementmantel zwischen einer Proximalen Tibialen Unterlegscheibe (ganz & halb) oder einem Proximalen Tibialen Segment und der modularen Tibiakomponente gewährleistet ist. Der Zementmantel sollte 1-2 mm dick sein.</p>
