Kundenwarnbrief

Luminos Agile Max, Luminos dRF Max, LUMINOS Lotus Max mit Monitordeckenstativ und Multitom Rax mit Monitorwandstativ

Betreff: Potenzielles Risiko eines ungewollten Absinkens des Tragarms am Monitordeckenstativ / Monitorwandstativ

Dieser Kundenwarnbrief (Update XP017/24/S) wird an alle potenziell betroffenen Kunden verteilt.

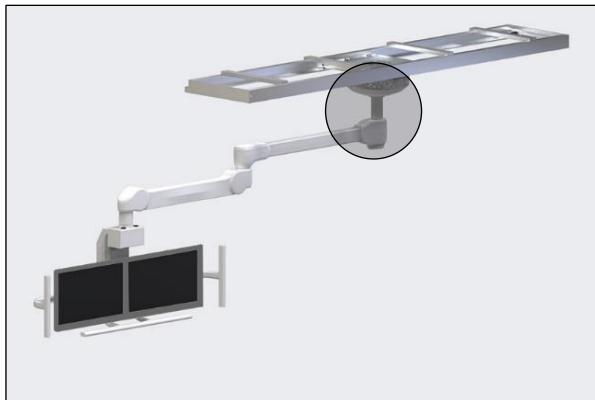
Es besteht das potenzielle Risiko, dass sich die Befestigungsschraube am Träger des Monitordeckenstatis / Monitorwandstatis lockert oder fehlt und dadurch der Tragarm mit Monitoren bei weiterem Gebrauch nach unten sinkt. Im schlimmsten Fall könnte der Tragarm sich plötzlich senken und schwere Verletzungen verursachen.

Bild 1 Monitordeckenstatisch
mit eingekreistem Deckenrohr

Bitte überprüfen Sie die Befestigungsschraube am Tragarm des Monitordeckenstatis (Bild 1) oder Monitorwandstatis (Bild 2) soweit dies vom Boden aus möglich ist.

Sollte die Befestigungsschraube fehlen, der Schraubenkopf herausragen oder abgebrochen sein, stellen Sie die Benutzung des Systems sofort ein. Informieren Sie bitte umgehend den Siemens Healthineers Kundendienst. Wenn sich der Tragarm am Monitordeckenstatisch / Monitorwandstatisch gesenkt hat, stellen Sie die Verwendung des Systems ebenfalls sofort ein und informieren Sie den Kundendienst.

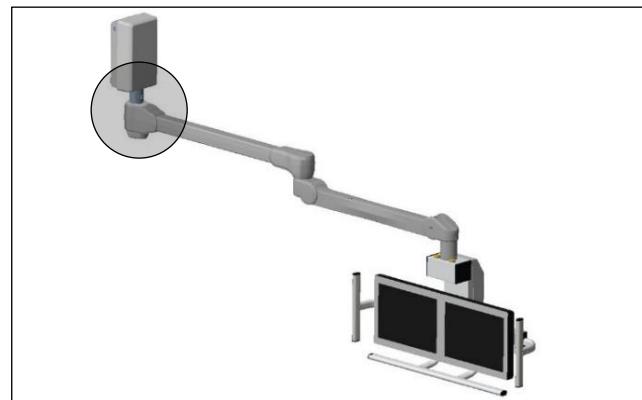
Bild 2 Monitorwandstatisch
mit eingekreistem Wandrohr

Hinsichtlich Monitorwandstatisch: Die Befestigung des Tragarms am Monitorwandstatisch ist identisch mit der Befestigung am Monitordeckenstatisch.

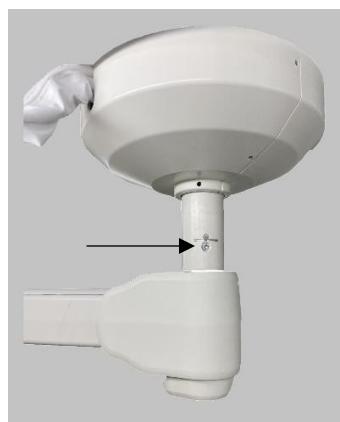
Bild 3 Richtig:
Befestigungsschraube vorhanden
und keine sichtbare Beschädigung

Wenn die Sichtprüfung der Befestigungsschraube keine Auffälligkeiten ergibt, können Sie das System weiterhin nutzen. Wir empfehlen dennoch, bis zur Überprüfung durch den Siemens Healthineers Kundendienst im Rahmen der geplanten Feldmaßnahme, den Tragarm des Monitordeckenstativs bzw. Monitorwandstativs

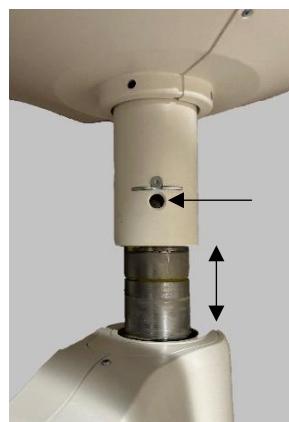
Bild 4 Mangelhaft:
Befestigungsschraube fehlt
und/oder der Tragarm ist abgesenkt

Siemens Healthineers bereitet eine Sicherheitskorrekturmaßnahme vor, die mit Update XP018/24/S im dritten Quartal 2024 zur Verfügung gestellt wird. Diese Korrekturmaßnahme umfasst die Überprüfung und den Austausch der Tragarmbefestigung für das Monitordeckenstatisch / Monitorwandstatisch durch einen Servicetechniker vor Ort. Sollte die Befestigungsschraube abgebrochen sein, wird zudem der Tragarm mit Update XP019/24/S ausgetauscht. Diese Korrekturmaßnahmen sind für Sie kostenfrei.
