Avis de sécurité

À tous les utilisateurs des systèmes SIEMENS concernés
Luminos Agile Max, Luminos dRF Max, LUMINOS Lotus Max avec suspension porte-moniteurs et Multitom Rax avec porte-écrans mural

June 2024

Objet : Risque d'abaissement involontaire du bras-support de la suspension porte-moniteurs/du porte-écrans mural

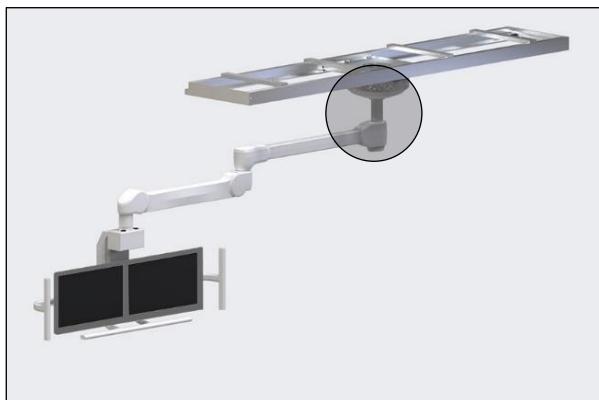
Figure 1 Suspension porte-moniteurs avec cylindre de la suspension (cercle)

Dans la mesure du possible, contrôlez visuellement depuis le sol la vis de fixation du cylindre de la suspension porte-moniteurs (Figure 1) ou du cylindre du porte-écrans mural (Figure 2).

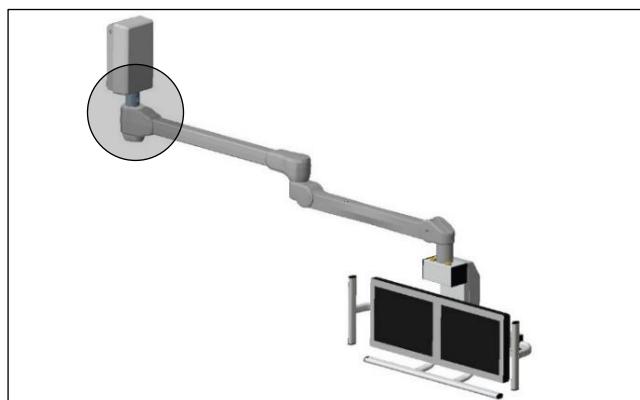
Figure 2 Porte-écrans mural avec cylindre du porte-écrans (cercle)

En ce qui concerne le porte-écrans mural : la fixation du cylindre au porte-écrans mural est identique à la fixation du cylindre à la suspension porte-moniteurs.

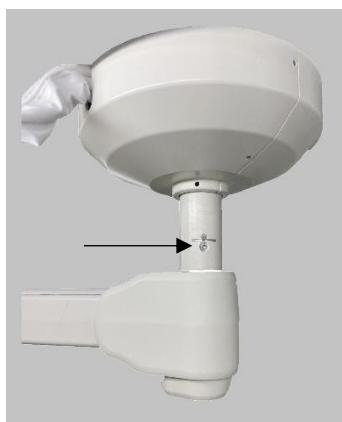
Figure 3 Fixation correcte :
la vis de fixation est présente et
aucun dommage n'est visible

Si le contrôle visuel de la vis de fixation ne montre aucune anomalie, vous pouvez continuer à utiliser le système. Néanmoins, tant que le service technique Siemens Healthineers n'aura pas vérifié le système ni exécuté l'action corrective sur site prévue, nous vous recommandons de :

- ne pas exercer de force importante pour faire pivoter le bras-support de la suspension porte-moniteurs/du porte-écrans mural jusqu'à la butée mécanique, et
- de veiller à ce qu'il n'y ait personne sous la suspension porte-moniteurs/le porte-écrans mural pendant le positionnement des écrans.

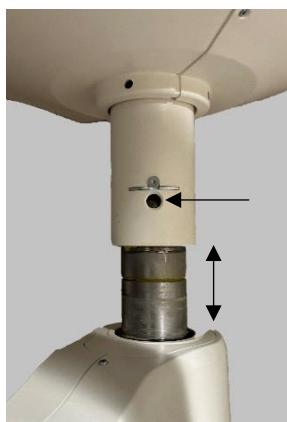
La vis de fixation du bras de la suspension porte-moniteurs ou du porte-écrans mural risque de se desserrer ou de manquer. Dans ce cas, le bras-support et les écrans peuvent s'abaisser lorsqu'ils sont utilisés. Dans le pire des cas, le bras-support peut s'abaisser soudainement et provoquer des blessures graves.

Figure 4 Fixation incorrecte :
la vis de fixation manque
et/ou bras-support est abaissé

Si la vis de fixation manque, ou si la tête de vis dépasse ou est cassée, cessez immédiatement d'utiliser le système et informez le service technique Siemens Healthineers du problème. De plus, si la suspension porte-moniteurs ou le porte-écrans mural s'est abaissé, cessez immédiatement d'utiliser le système et informez le service technique du problème.

- Healthineers prépare une action corrective de sécurité sur site, qui sera implantée en même temps que la mise à jour XP018/24/S à partir du troisième trimestre 2024. L'action corrective comprendra le contrôle et le remplacement de la fixation du bras-support de la suspension porte-moniteurs et du porte-écrans mural par un technicien de service lors d'une visite sur site. Si la vis de fixation est cassée, le bras-support sera également remplacé lors de la mise à jour XP019/24/S. Ces actions sur site seront effectuées gratuitement.
