Giugno 2024

### **Avviso di sicurezza**

A tutti gli utenti interessati dei sistemi SIEMENS  
Luminos Agile Max, Luminos dRF Max, LUMINOS  
Lotus Max con sospensione display a soffitto e  
Multitom Rax con sospensione display a parete

### **Rif: Potenziale rischio di abbassamento involontario del braccio di supporto del sistema di sospensione a soffitto / sospensione a parete per i display**

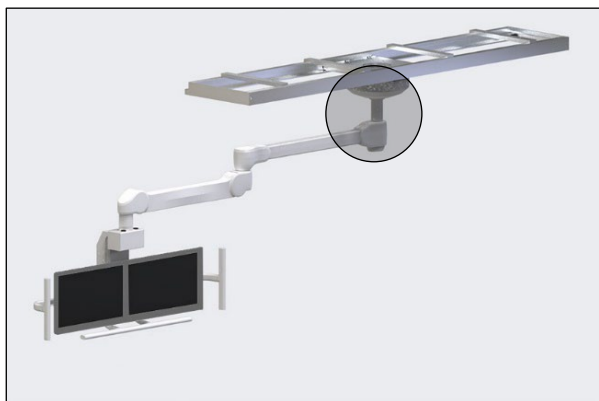
Vi preghiamo di ispezionare visivamente da terra, nella misura possibile, la vite di montaggio presente sul tubo installato a soffitto (figura 1) o sul tubo installato a parete (figura 2) del sistema di sospensione del display.

Figura 1 Sospensione a soffitto del display con tubo installato a soffitto evidenziato nel cerchio

Se manca la vite di montaggio o se la testa della vite è sporgente o è rotta, interrompere immediatamente l'uso del sistema. Vi preghiamo di informare l'Assistenza tecnica Siemens Healthineers. Inoltre, se la sospensione display a soffitto/a parete si è abbassata, interrompere immediatamente l'uso del sistema e segnalare il problema all'Assistenza tecnica.

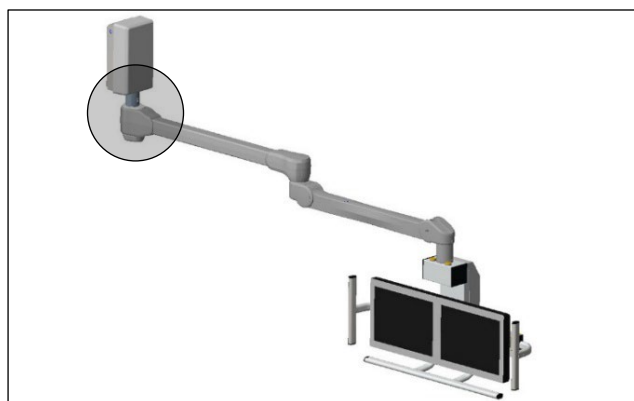
Figura 2 Sospensione a parete del display con tubo installato a parete evidenziato nel cerchio

Per la sospensione display a parete: L'attacco del tubo sulla sospensione display a parete è identico all'attacco del tubo sulla sospensione display a soffitto.

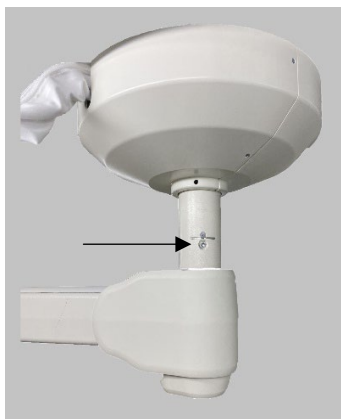
Figura 3 Corretto:  
Vite di montaggio presente e  
nessun danno visibile

Nel caso in cui l'ispezione visiva della vite di montaggio non riveli alcuna anomalia, potete continuare a utilizzare il sistema. Tuttavia, fino a quando il sistema non sarà stato controllato dall'Assistenza tecnica Siemens Healthineers mediante l'azione locale pianificata, si raccomanda quanto segue:

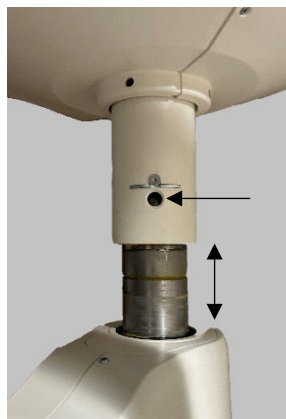
In seguito a un uso continuativo, sussiste il potenziale rischio che la vite di montaggio presente sul supporto del sistema di sospensione a soffitto/a parete dei display si allenti o sia mancante, causando l'abbassamento del braccio di supporto con i display. Nel peggiore dei casi, il braccio di supporto potrebbe abbassarsi improvvisamente e causare lesioni gravi.

Figura 4 Errato:  
Vite di montaggio mancante e/o  
braccio di supporto abbassato

- Il presente Avviso di sicurezza per il cliente (aggiornamento XP017/24/S) è in fase di distribuzione a tutti i clienti potenzialmente interessati. Siemens Healthineers sta preparando un'azione correttiva di sicurezza locale che verrà fornita con l'aggiornamento XP018/24/S a partire dal terzo trimestre del 2024. L'azione correttiva comporterà il controllo e la sostituzione dell'attacco del braccio di supporto per la sospensione a soffitto/a parete dei display da parte di un tecnico dell'assistenza nell'ambito di una visita in loco. In caso di rottura della vite di montaggio, con l'aggiornamento XP019/24/S verrà sostituito anche il braccio di supporto.
