## **DRINGENDE Sicherheitsmitteilung**

**BiPAP A40 Pro, BiPAP A40 EFL und BiPAP A30 EFL Beatmungsgeräte**

**Alarm-Fehlfunktion im Zusammenhang mit dem Sauerstoffsensoren im Beatmungsgerät**

04.Jul.2024

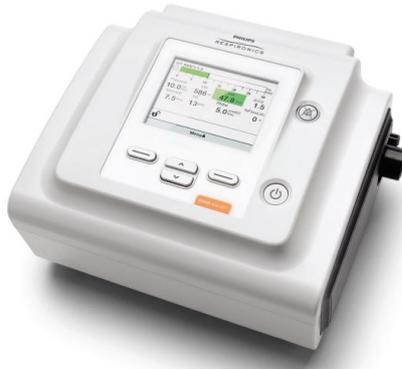
- Dieses Problem betrifft alle BiPAP A40 Pro, BiPAP A40 EFL und BiPAP A30 EFL Beatmungsgeräte.
- Eine Liste der betroffenen Teilenummern ist diesem Schreiben beigelegt.
- Sehen Sie auf dem Etikett auf dem Gerät nach (wie unten abgebildet).

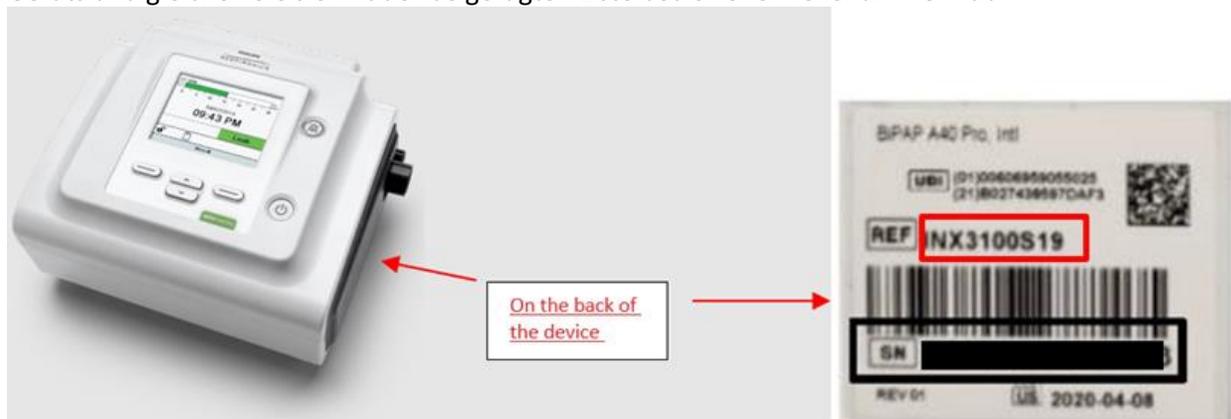
Um festzustellen, ob Ihr Modell betroffen ist, prüfen Sie die Teilenummer auf der Unterseite des Geräts und gleichen Sie sie mit der beigelegten Liste betroffener Teilenummern ab:
