## Notification de sécurité produit URGENTE

Ventilateurs BiPAP A40 Pro, BiPAP A40 EFL et BiPAP A30 EFL

Dysfonctionnement de l'alarme liée au capteur d'oxygène à l'intérieur du ventilateur

**Réf.: 2023-CC-SRC-042** Page 1 sur 11

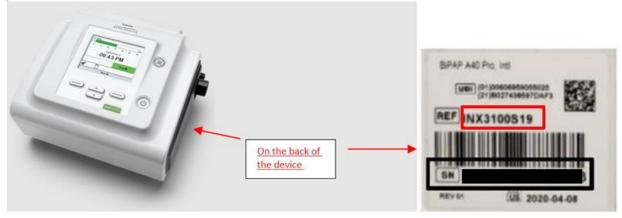
Pour identifier le modèle, reportez-vous au numéro de référence situé au bas de l'appareil et à la liste jointe des références concernées :
