Notification de sécurité produit URGENTE**Système Philips Azurion R1.x**

Perte potentielle de la fonction d'imagerie (rayons X) et/ou temps prolongé pour effectuer un redémarrage à froid

Juillet 2024

Référence : 2024-IGT-BST-008, système Philips Azurion R1.x.

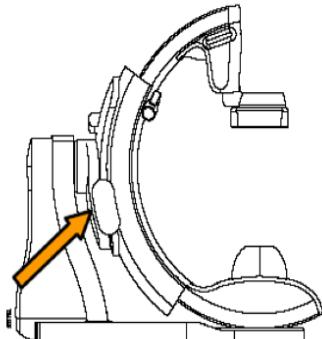
Figure 1 : Étiquette d'identification du système

Le nom et le numéro de modèle du système se trouvent sur l'étiquette d'identification du système située sur le statif du système (*Figure 1*). La version logicielle du système Philips Azurion peut être identifiée au démarrage (*Figure 2*).
