FSN-Ref.: 2024-FSN-00019

**DRINGENDER Hinweis zu Sicherheitsmaßnahmen**  
**Risiko einer Beschädigung des optischen Sensors bei Impella**  
**Produkten, wenn sie gleichzeitig mit dem Shockwave IVL-**  
**Herzkatheter und in dessen unmittelbarer Nähe verwendet werden.**

**Zur Kenntnisnahme für\*:** Alle Impella Pumpen mit SmartAssist (linksseitig) – Impella CP und Impella 5.5

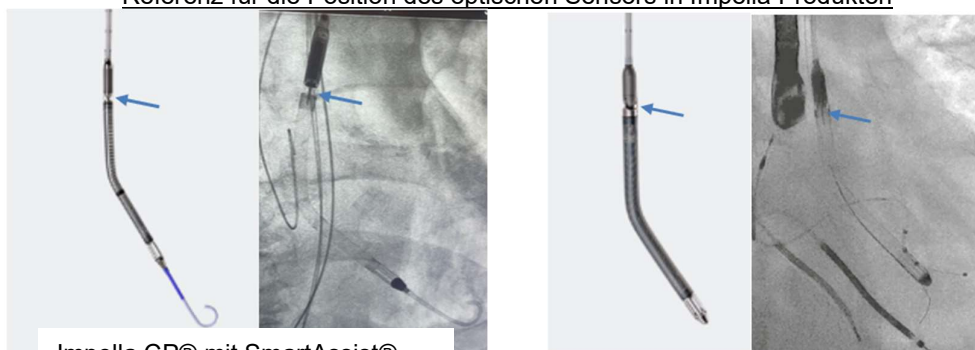
Referenz für die Position des optischen Sensors in Impella Produkten

| 2. | <p>1. Beschreibung des Produktproblems*</p> <p>Abiomed hat festgestellt, dass bei Impella Produkten, die gleichzeitig mit dem Shockwave IVL-Herzkatheter und in dessen unmittelbarer Nähe verwendet werden und in Ihrem Land oder Gebiet aktiv vertrieben werden, das Risiko einer Beschädigung des optischen Sensors besteht, wie oben beschrieben. Es kann der Alarm „Platzierungssignal nicht verlässlich“ beim Platzieren auftreten und die Überwachung der Pumpenposition kann anschließend deaktiviert werden. Der Verlust des Platzierungssignals wirkt sich nicht auf die hämodynamische Unterstützung der Impella aus.</p> <p>Beispiel für den Alarm „Platzierungssignal nicht verlässlich“, der auftreten kann:</p> <div data-bbox="337 1371 1370 1495"> <div>Platzierungssignal nicht verlässlich</div> <div> Platzierungs- und Ansaugüberwachung sind ausgesetzt.<br/> Flusskalkulation ist deaktiviert.<br/> 1. Siehe nachfolgende Schätzungen für den Durchfluss </div> </div> <p>Es stehen keine Produktdesign- oder Fertigungsprobleme in Zusammenhang mit dieser potenziellen Interaktion. Die hämodynamische Unterstützung wird durch eine Beschädigung des optischen Sensors nicht beeinträchtigt. Abiomed ändert die IFUs für die in Abschnitt 1.2 aufgeführten Impella Produkte, um die Anwender über dieses Risiko zu informieren.</p> <p>Die Prüfung der Beschwerden aus dem Zeitraum vom 1. Januar 2021 bis zum 14. Juni 2024 hat ergeben, dass bei der Verwendung des Shockwave IVL-Herzkatheters in 0,43 % der Fälle, Schäden des optischen Sensors entstanden sind. Zum jetzigen Zeitpunkt wurden keine unerwünschten Ereignisse durch diese Wechselwirkung gemeldet.</p> |

Abiomed empfiehlt den Benutzern einen angemessenen Abstand (> 20 mm) zwischen dem IVL-Gerät und dem optischen Impella Sensor einzuhalten und eine optimale Positionierung des Impella Katheters mit dem röntgendichten Markierungsband am Aortenklappen-Anulus vorzunehmen.

Wenn ein Ausfall des optischen Sensors auftritt, überwachen Sie die Hämodynamik des Patienten und bestätigen Sie die Impella Positionierung mit bildgebender Darstellung. Die Pumpe kann ohne Platzierungs- und Ansaugüberwachung weiterbetrieben werden.
