Rif. FSN: 2024-FSN-00019

Rif. FSCA: 2024-FA-00019

**URGENTE avviso di sicurezza sul campo**

**Rischio di danni ai sensori ottici nei prodotti Impella se utilizzati in  
concomitanza e nelle immediate vicinanze del catetere per  
litotrissia intravascolare coronarica a onde d'urto**

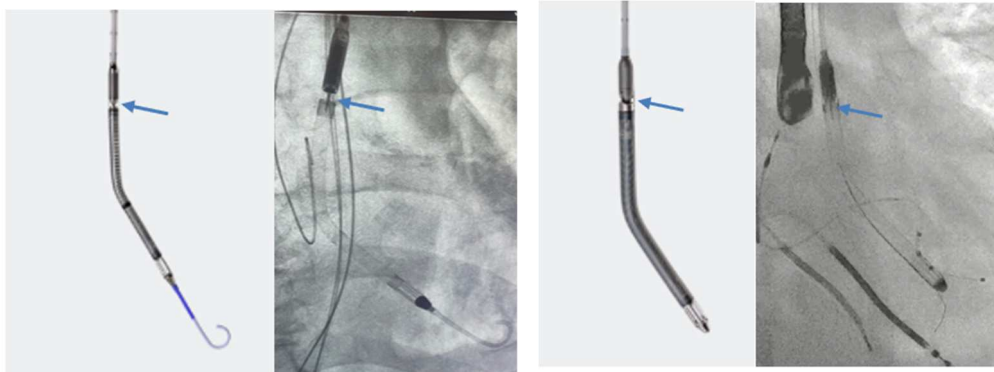
Riferimento per la posizione del sensore ottico nei dispositivi Impella

Impella CP® con SmartAssist®

Impella 5.5® con SmartAssist®

Abiomed raccomanda all'utente di mantenere una distanza adeguata (> 20 mm) tra il dispositivo IVL e il sensore ottico Impella e di includere il posizionamento ottimale del catetere Impella con il marcatore radiopaco posizionato sull'anulus della valvola aortica.
