## **DRINGENDE Sicherheitsmitteilung**

Azurion 7 M20 mit FlexArm Stativ

Motorisierte Bewegung in Längsrichtung funktioniert unter Umständen nicht wie vorgesehen

August 2024

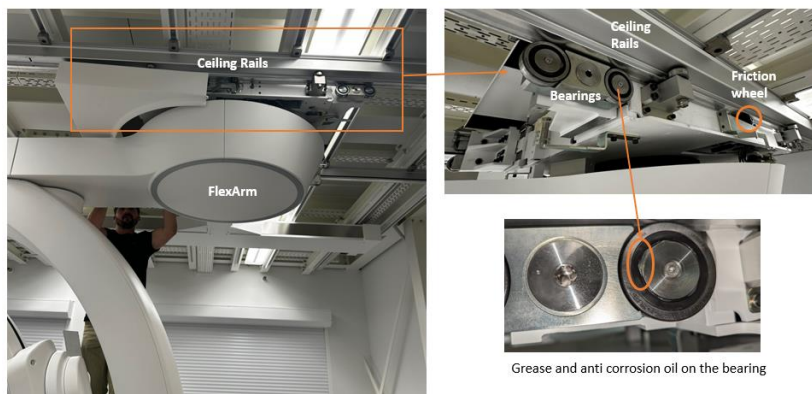
Abbildung 2. Überblick über die Elemente des FlexArm Stativs und Problemidentifizierung

Philips hat festgestellt, dass die motorisierte Bewegung des FlexArm Stativs in Längsrichtung inkonsistent (ungleichmäßig) sein oder zu einem vollständigen Ausfall kommen kann. Dieses Problem wird durch das Austreten von Fett an den Lagern und/oder auf die Lager aufgetragenes Korrosionsschutzöl verursacht, wodurch es zu einer übermäßigen Schmierung der Deckenschiene und in der Folge zu einer Herabsetzung der Reibung zwischen den Schienen und dem Reibrad kommen kann (siehe Abbildung 2).

- d. Im Rahmen der vorbeugenden Wartung wird Philips die Schienen, das Reibrad und die Lager wie in der Aktualisierung des Handbuchs zur vorbeugenden Wartung in Anhang A beschrieben reinigen.

Philips wird die vorhandenen Längslager bei den betroffenen Azurion 7 M20 Systemen mit FlexArm Stativ kostenlos durch neu gestaltete Längslager ersetzen.

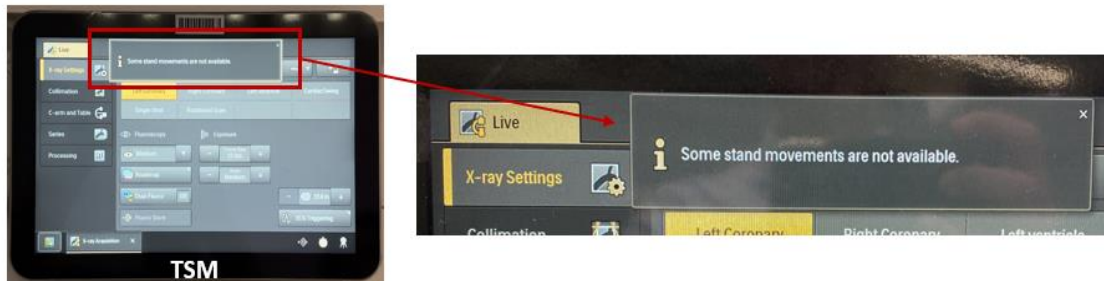
a) Touchscreen-Modul (TSM) – angezeigte Meldung:

**„Some stand movements are not available“** (Einige Stativbewegungen stehen nicht zur Verfügung)

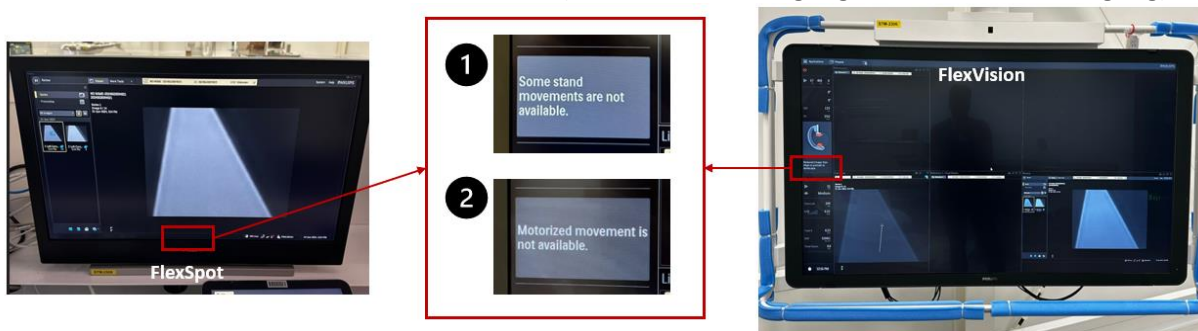
b) FlexSpot- und FlexVision-Monitore – angezeigte Meldungen:

1. **„Some stand movements are not available“** (Einige Stativbewegungen stehen nicht zur Verfügung) – sofort gefolgt von folgender Meldung:
2. **„Motorized movement is not available“** (Motorisierte Bewegung steht nicht zur Verfügung)

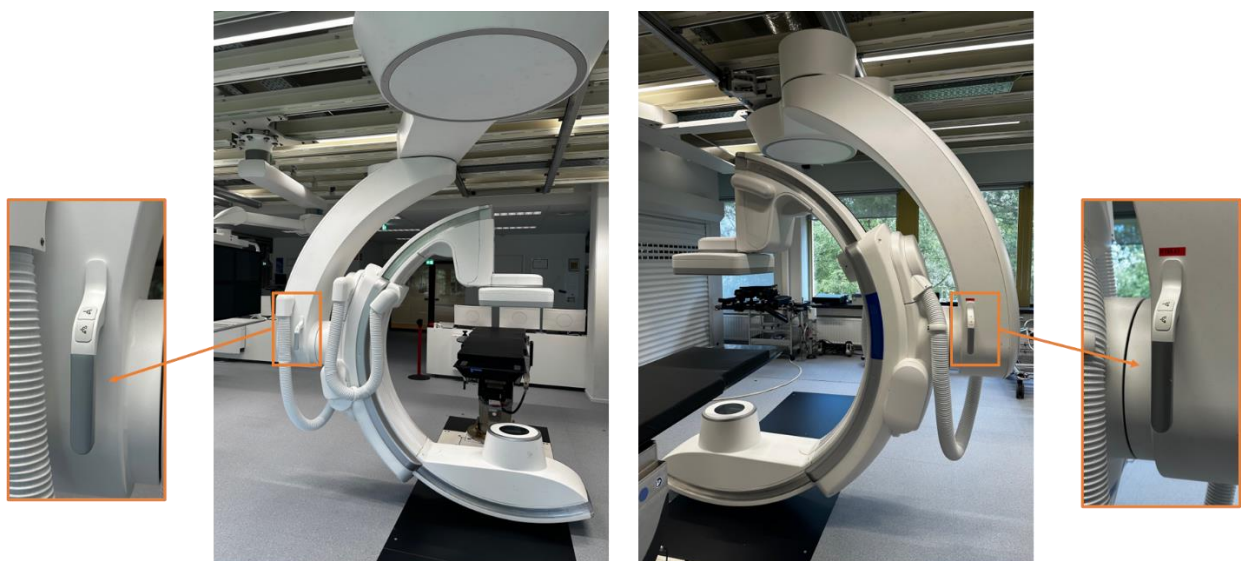
Abbildung 3: Handgriff mit Bremssteuerungen auf beiden Seiten des FlexArm Stativs

**Hinweis:** Manuelle Bewegungen in Längsrichtung sind jederzeit mit Hilfe der Handgriffe und Bremssteuerungen auf beiden Seiten des FlexArm Stativs möglich (Abbildung 3).

- c. Wenn die motorisierte Bewegung des FlexArm Stativs in Längsrichtung während eines Verfahrens ausfällt, den C-Bogen manuell mit Hilfe der Handgriffe und Bremssteuerungen auf beiden Seiten des FlexArm Stativs positionieren oder den Tisch neu in Längsposition bringen, sofern der verfügbare Bewegungsbereich ausreicht.
