Dringende Sicherheitsmitteilung – NACHTRAG

Azurion 7 M20 mit FlexArm Stativ

Motorisierte Bewegung in Längsrichtung funktioniert unter Umständen nicht wie vorgesehen

Philips Referenznummer: 2024-IGT-BST-003

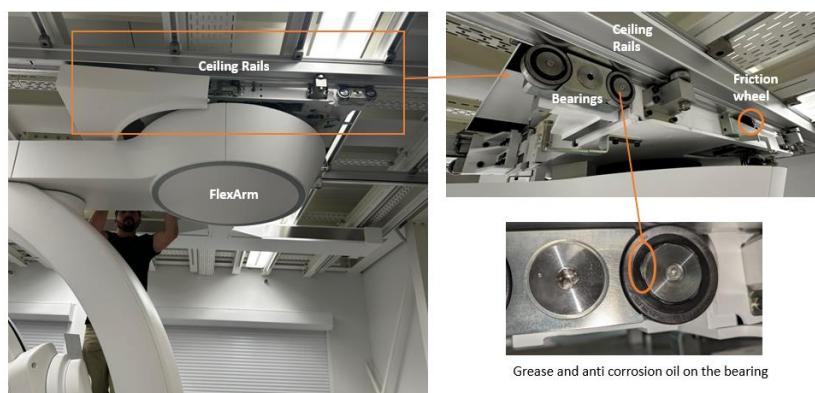
Abbildung 2: Überblick über die Elemente des FlexArm Stativs und Problemidentifizierung

Philips hat festgestellt, dass die motorisierte Bewegung des FlexArm Stativs in Längsrichtung inkonsistent (ungleichmäßig) sein kann oder zu einem vollständigen Ausfall kommen kann. Dieses Problem wird durch das Austreten von Fett an den Lagern und/oder auf die Lager aufgetragenes Korrosionsschutzöl verursacht, wodurch es zu einer übermäßigen Schmierung der Deckenschiene und in der Folge zu einer Herabsetzung der Reibung zwischen den Schienen und dem Reibrad kommen kann (siehe Abbildung 2).

- d. Im Rahmen der vorbeugenden Wartung wird Philips die Schienen, das Reibrad und die Lager wie in der Aktualisierung des Handbuchs zur vorbeugenden Wartung in Anhang A beschrieben reinigen.

5. Bei Systemen mit FlexArm die Schienen, das Reibrad und die Längslager (16 x) reinigen.

- Öl oder Fett können die Bewegung des FlexArm in Längsrichtung beeinträchtigen.

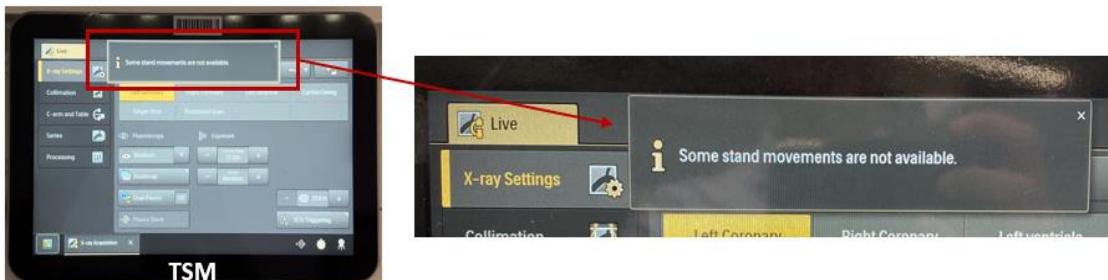
- a) Touchscreen-Modul (TSM) – angezeigte Meldung:

„**Some stand movements are not available.**“ (Einige Stativbewegungen stehen nicht zur Verfügung.)

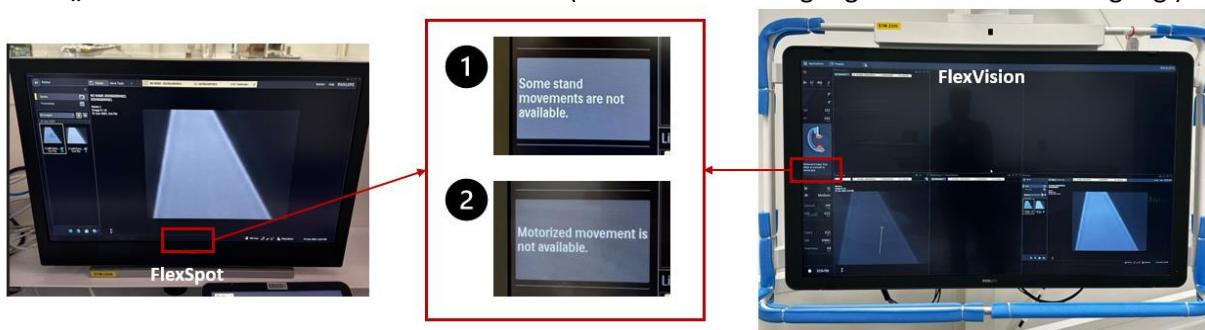
- b) FlexSpot- und FlexVision-Monitore – angezeigte Meldungen:

1. „**Some stand movements are not available.**“ (Einige Stativbewegungen stehen nicht zur Verfügung.) – sofort gefolgt von folgender Meldung:

2. „**Motorized movement is not available.**“ (Motorisierte Bewegung steht nicht zur Verfügung.)
