Notification de sécurité produit URGENTE

Azurion 7M20 avec statif FlexArm

Le débattement longitudinal motorisé ne fonctionne pas toujours comme prévu

Référence : **FSN 2024-IGT-BST-003** : le débattement longitudinal motorisé de l'Azurion 7M20 avec FlexArm ne fonctionne pas toujours comme prévu

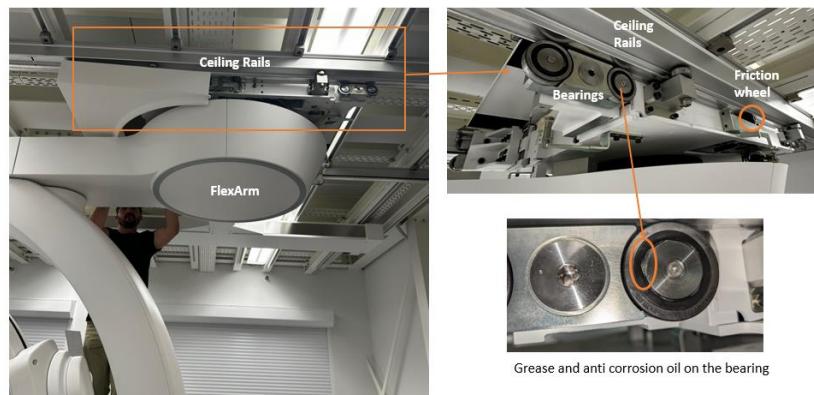
Figure 2. Présentation des éléments du statif FlexArm et identification du problème

Philips a identifié que le débattement longitudinal motorisé du statif FlexArm peut être irrégulier (non fluide) et devenir indisponible. Ce problème est dû à une fuite de graisse au niveau des roulements et/ou à l'huile anticorrosion appliquée sur les roulements, ce qui peut entraîner une lubrification excessive du rail de plafond et réduire la friction entre les rails et la roue de frottement (voir Figure 2).

- d. Dans le cadre du cycle de maintenance préventive, Philips nettoie les rails, la roue de frottement et les roulements comme indiqué dans la Mise à jour de maintenance préventive jointe à l'Annexe A.

Philips remplacera gratuitement les roulements longitudinaux existants sur les systèmes Azurion 7M20 avec statif FlexArm concernés par de nouveaux roulements longitudinaux.

5. S'il y a un statif FlexArm, nettoyez les rails, la roue de frottement et les roulements longitudinaux (16 roues et roulements longitudinaux à nettoyer).

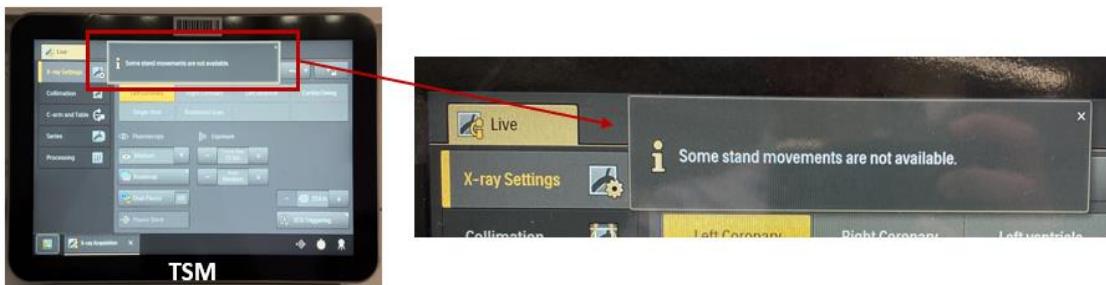
- a) Sur le module à écran tactile (MET) – Message affiché :

“Some stand movements are not available” (Certains mouvements du statif ne sont pas disponibles)

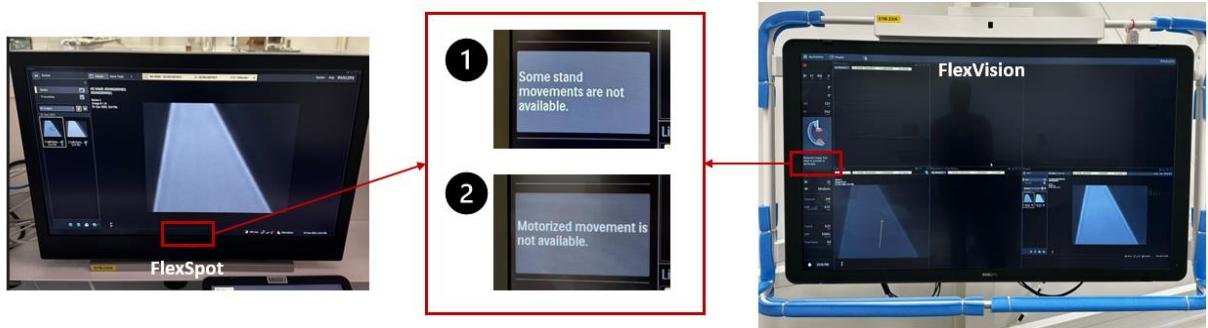
- b) Sur les moniteurs FlexSpot et FlexVision – Messages affichés :

1. **“Some stand movements are not available”** (Certains mouvements du statif ne sont pas disponibles) – immédiatement suivi du message

2. **“Motorized movement is not available”** (Le mouvement motorisé n'est pas disponible)
