## Avviso di sicurezza Bollettino tecnico N. 024

| Prodotti interessati<br>Batteria corpuls cpr (LiPo)<br>REF 09120 | Numeri di serie / Identificazione del lotto<br>da 150000207 a 241500195 | Software / Firmware<br>Ogni firmware fino alla versione<br>1.4-005 inclusa | |

con la presente desideriamo informarvi circa la misura di sicurezza adottata relativa alle batterie corpuls cpr (LiPo) REF 09120 nella **gamma dei numeri di serie da 150000207 a 241500195**.

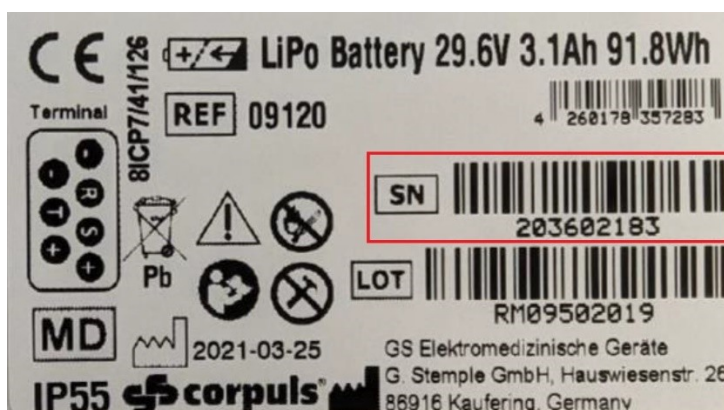
La designazione del tipo e la gamma di numeri di serie sono riportati sull'etichetta identificativa della batteria corpuls cpr.

Illustrazione 1: Etichetta della batteria corpuls cpr (LiPo) REF 09120
