## FIELD SAFETY NOTICE

**HHE #: HHE-002\_SERSQUID\_3ML Syringes broken**

**SCOPO: Presenza di crepe su siringhe SERSQUID\_3 syringes – parte del kit SQUID 3ML**

**GAMMA PRODOTTI: SQUID\_3**

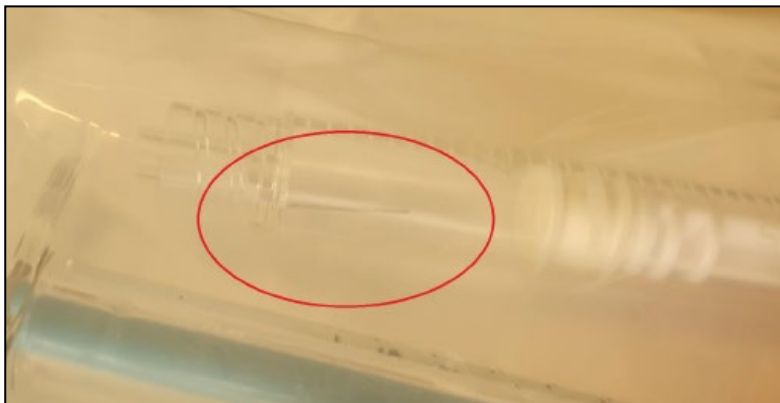
Durante l'ispezione in entrata delle siringhe SERSQUID\_3ML, parte del kit SQUID 3ML, abbiamo rilevato casi di crepe sulla siringa, che possono portare alla rottura delle siringhe. Vedere le figure 1 e 2.

*Picture 1: crepa sul corpo della siringa*

Abbiamo definito azioni correttive legate a questo processo per evitare questo difetto. Viene sistematicamente evitata la posizione spinta del pistone (Figura 3) che favorisce la rottura o la rottura della siringa. L'unica posizione che evita questo guasto è la posizione "al centro della siringa" (Figura 4).

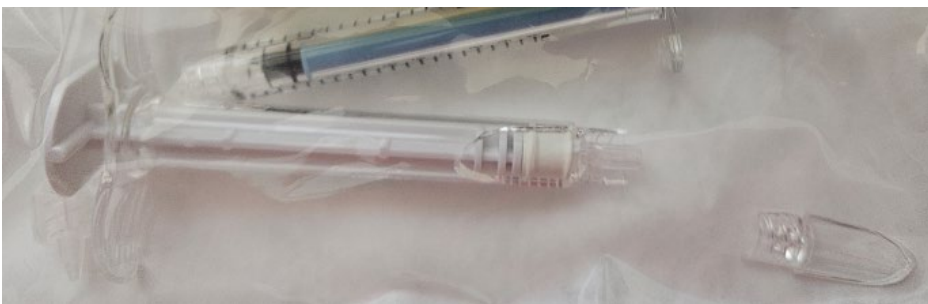
Da giugno 2024, abbiamo ricevuto 2 reclami per una siringa rotta (foto 2) senza alcuna lesione al paziente.

*Picture 2: Siringa rotta*

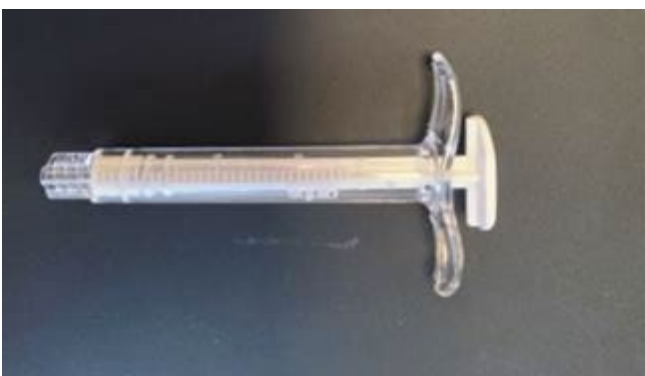
*Picture 3: stantuffo premuto*

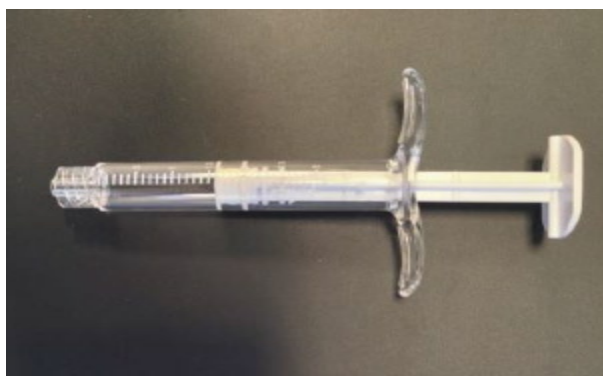
*Picture 4: stantuffo in posizione centrale*
