## **DRINGENDE Sicherheitsmitteilung**

Philips Azurion, Allura Xper, Integris und MultiDiagnost Eleva  
Mögliche Ablösung von Kabelschlauchträgern, die zu einem Herabfallen von Teilen und/oder eines  
Teils des Kabelschlauchs führen kann

September 2024

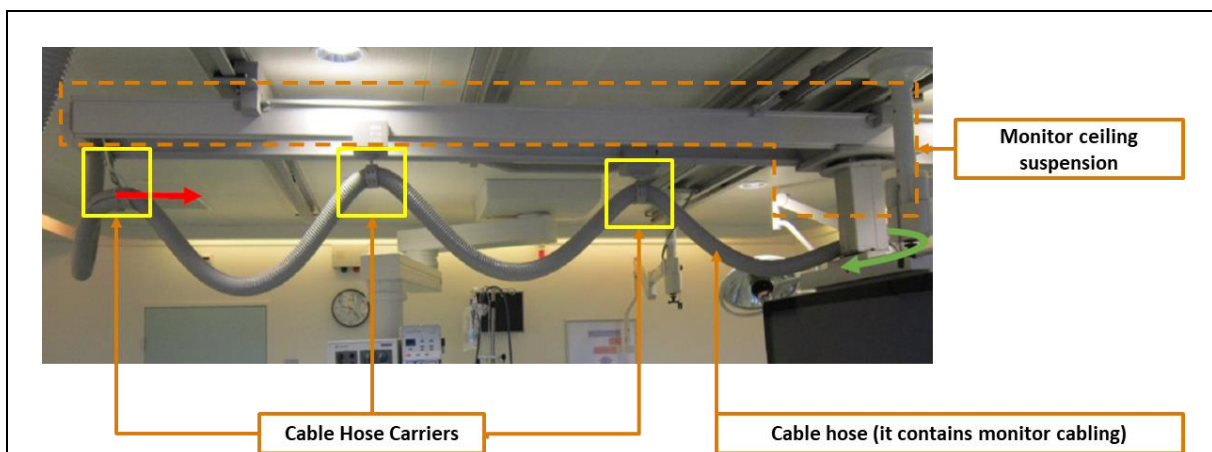
Philips hat festgestellt, dass sich die Schrauben und Kunststoffteile der Kabelschlauchträger, mit  
denen der Kabelschlauch am Deckenstativ befestigt ist, durch die beim Bewegen oder Drehen des  
Systemmonitors einwirkenden Kräfte lösen und/oder brechen können (siehe Abbildung 1). Wenn  
dieses Problem auftritt, könnten Kunststoffteile und/oder Metallschrauben eines oder mehrerer  
Kabelschlauchträger und/oder ein Teil des Kabelschlauchs infolge eines gelösten  
Kabelschlauchträgers herunterfallen.

*Abbildung 1: Wenn der Monitor bewegt oder gedreht wird (grüner Pfeil), zieht der Kabelschlauch an den Kabelschlauchträgern und übt Kräfte auf ihre Gelenk- und Schraubverbindungen aus (gelbe Rahmen).*

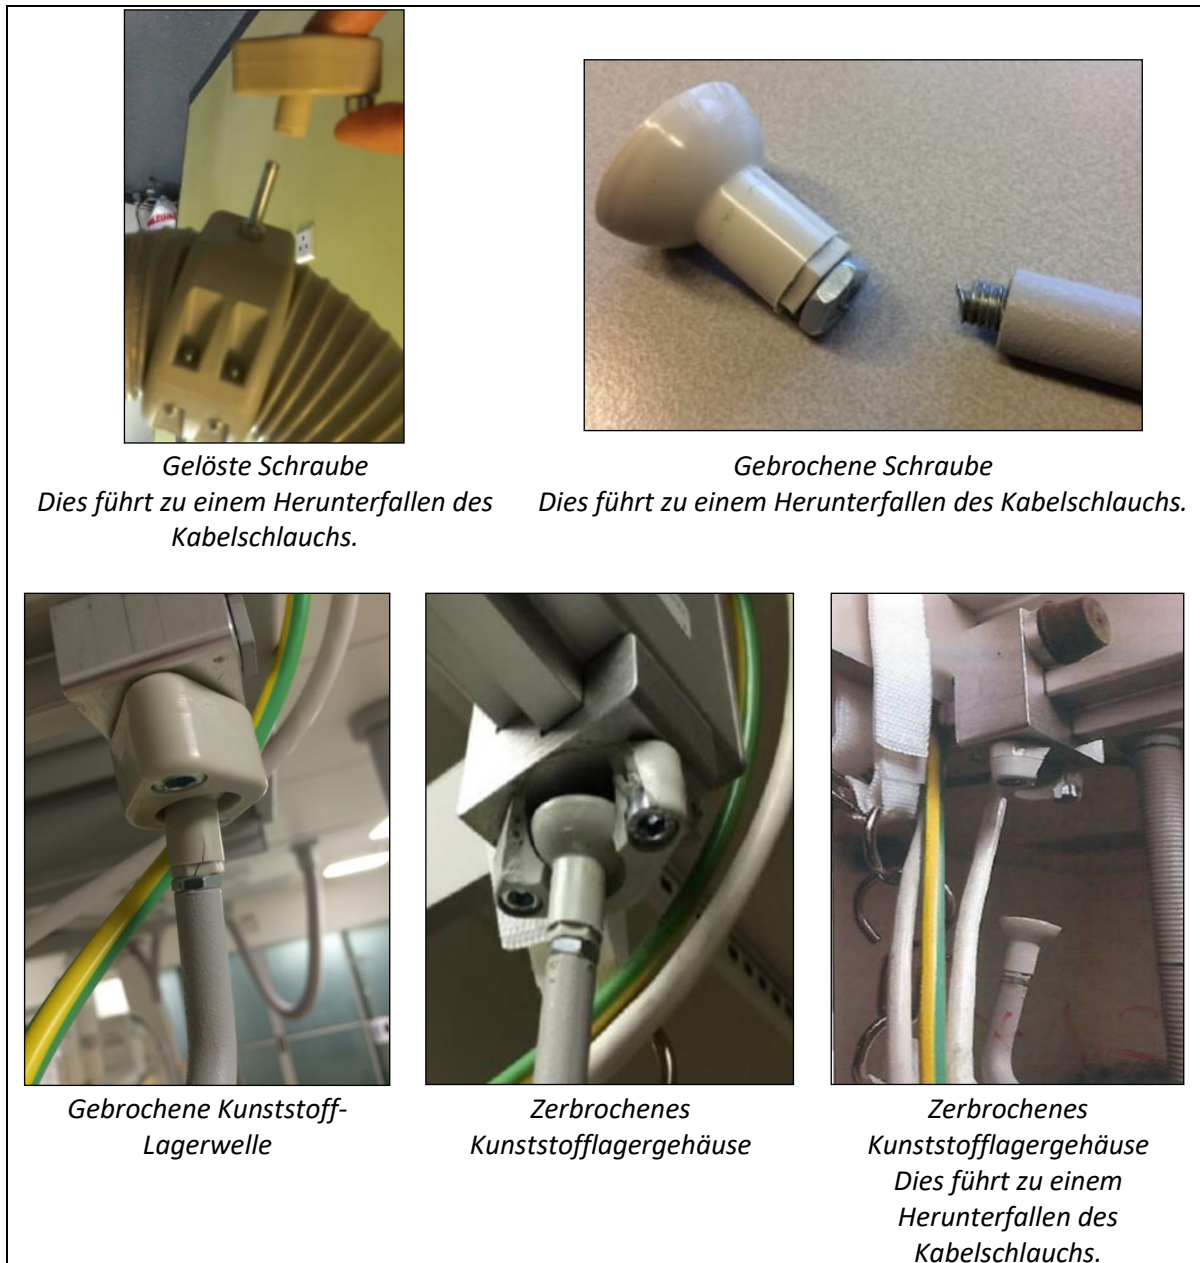
*Abbildung 2: Beispiele für gelöste und zerbrochene Schrauben und Kunststoffteile*

- c. Halten Sie den Patienten vom Bereich unterhalb der Kabelschlauchträger fern (z.B. beim Transport).
- d. Wenn Sie bemerken, dass eine oder mehrere Schrauben bzw. ein oder mehrere Kunststoffteile der Kabelschlauchträger lose bzw. gebrochen sind (siehe Abbildung 2), wenden Sie sich bitte umgehend an Ihren Philips Ansprechpartner.

Philips überarbeitet derzeit die Kabelschlauchträger. Sobald die überarbeiteten Kabelschlauchträger verfügbar sind, wird sich Philips mit Ihnen in Verbindung setzen, um einen Termin zu deren Installation bei den betroffenen Systemen zu vereinbaren (Referenz FCO72200536, FCO72200576 und FCO72200577). Zum Zeitpunkt der Erstellung dieser dringenden Sicherheitsmitteilung geht Philips davon aus, dass die Lösung bis Q3/2025 verfügbar sein wird.

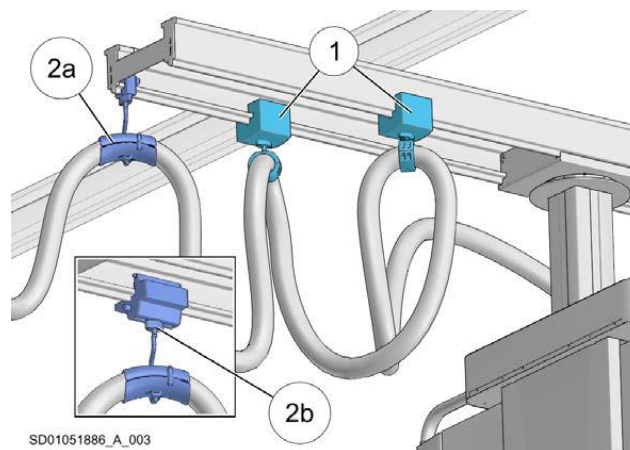
*Abb. 01: Bewegliche Schlauchträger (1+2b) und feste Schlauchträger (2a)*

1. Die Kabelschlauchträger identifizieren.
2. Sicherstellen, dass sich bewegliche Kabelschlauchträger reibungslos verschieben lassen.
3. Sicherstellen, dass die Schrauben und Muttern der Kabelschlauchträger ordnungsgemäß befestigt sind.

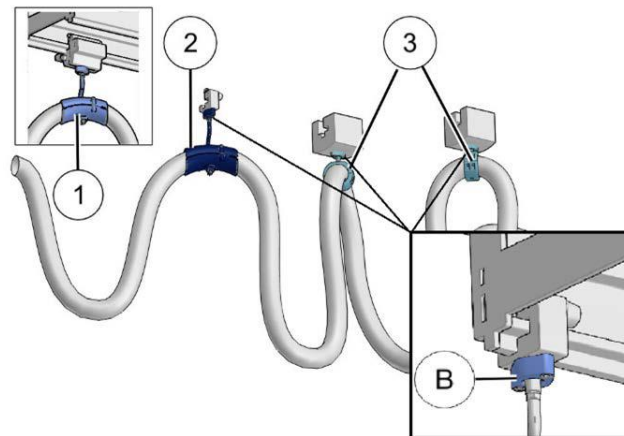
*Abb. 02: Montagesockel der Schlauchträger*

4. Befestigung und Zustand des Montagesockels (B) überprüfen.
- Wenn der Montagesockel beschädigt ist (z.B. Risse oder beschädigte Teile aufweist), muss er ersetzt werden.

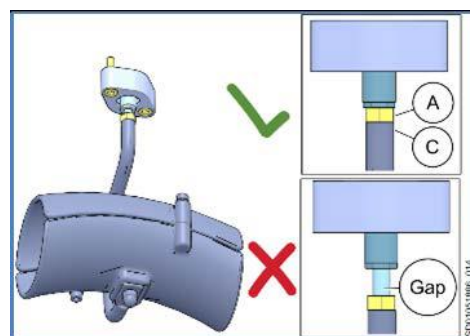
*Abb. 04: Korrekte („V“) und fehlerhafte („X“) Bananenträgeraufhängung*

5. Sicherstellen, dass alle Muttern festgezogen sind.
6. Prüfen, ob ein sichtbarer Spalt vorhanden ist.
