Avviso di Sicurezza

Philips Azurion, Allura Xper, Integris e MultiDiagnost Eleva Potenziale distacco del supporto del Corrugato che può causare la caduta dei componenti e/o la caduta di parte del Corrugato

Settembre 2024

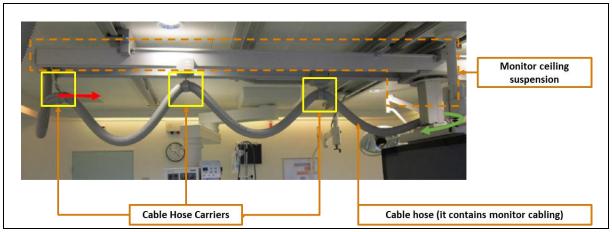
Philips ha stabilito che, a causa delle forze applicate durante lo spostamento o la rotazione del monitor del sistema, i bulloni e le parti in plastica dei supporti che fissano il Corrugato alla sospensione a soffitto del monitor potrebbero allentarsi e/o rompersi (vedere la Figura 1). Se si verifica questo problema, le parti in plastica e/o i bulloni metallici dei supporti del Corrugato potrebbero cadere e/o parte del Corrugato potrebbe cadere dopo il distacco di un supporto del Corrugato stesso.

Figura 1: quando il monitor viene spostato o ruotato (freccia verde), il tubo flessibile del cavo tira il Corrugato e applica forze ai relativi giunti e collegamenti imbullonati (riquadro giallo).

Philips sta riprogettando i supporti del Corrugato. Una volta disponibili i supporti del Corrugato riprogettati, Philips La contatterà per programmare una visita per l'installazione nei sistemi interessati (riferimento FCO72200536, FCO72200576 e FCO72200577). Alla data della presente lettera, Philips prevede che la soluzione sarà disponibile entro il terzo trimestre del 2025.
