DRINGENDE Sicherheitsmitteilung

Horizontale Bewegung der Tischplatte beim Patiententisch des MR-Systems ist möglicherweise eingeschränkt

September 2024

Referenz: Schrauben der integrierten Hochfrequenz (IRF)-Trägerbaugruppe des MR-Systems (Referenz FCO78100588)

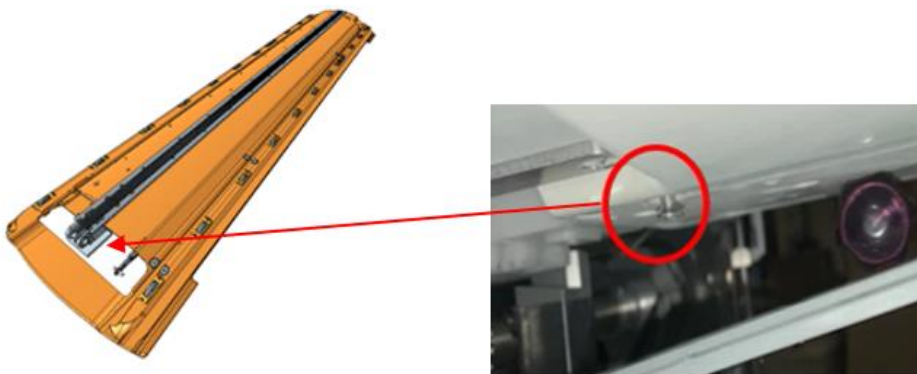
Philips hat ein Problem am Patiententisch des MR-Systems festgestellt, bei dem sich die Schrauben der integrierten Hochfrequenz (IRF)-Trägerbaugruppe lösen und über die Oberfläche hinausragen können (Abbildung 1). Dies könnte dazu führen, dass die Schrauben andere bewegte Teile behindern und so die horizontale Tischplattenbewegung blockieren.

Abbildung 1. Vorstehende Schrauben des IRF-Trägers

Wenn eine Blockierung der Tischplattenbewegung auftritt, kann dies zu Verzögerungen bei der Diagnose und/oder zu Angstzuständen bei Patienten führen, wenn diese länger als erwartet auf der Tischplatte im Tunnel liegen.

- C. Wenn Sie während der Messung des Patienten einen Widerstand durch die Tischplattenbewegung spüren, das System **sofort außer Betrieb** nehmen und Ihren Ansprechpartner beim Philips Kundendienst kontaktieren.

Philips wird sich mit Ihnen in Verbindung setzen, um einen Termin für den Besuch eines Kundendiensttechnikers bei Ihrer Einrichtung zu vereinbaren und die IRF- Trägerbaugruppe zu prüfen und gegebenenfalls eine Korrektur durchzuführen. (Referenz FCO78100588). Philips plant die Implementierung der Korrekturmaßnahmen im 4. Quartal 2024 zu beginnen.
