DRINGENDE Sicherheitsmitteilung**Möglicher Verlust der elektrischen Erdung – Netzteil von IntelliVue Patientenmonitor**

September 2024

Referenz: CR-Nr. 2024-CC-HPM-030, Möglicher Verlust der elektrischen Erdung – Netzteil von IntelliVue Patientenmonitor

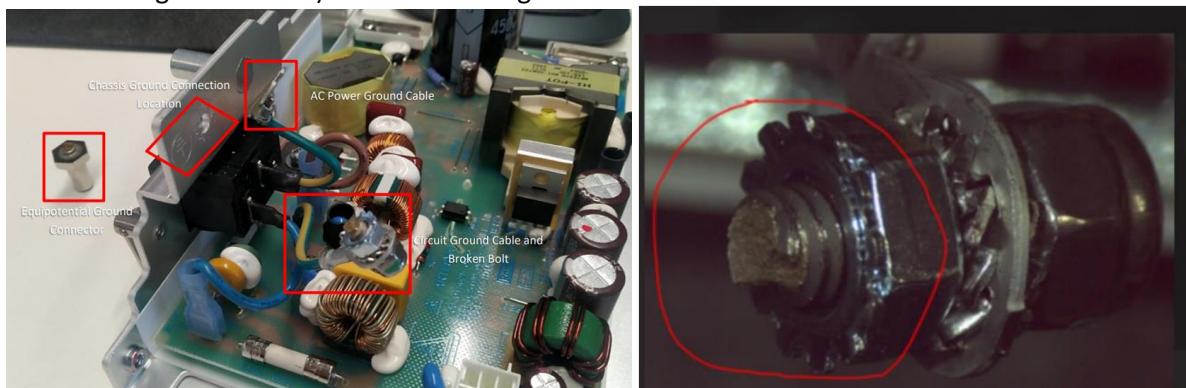
Die elektrische Erdung ist maßgeblich, um sicherzugehen, dass Patientenüberwachungsgeräte des Krankenhauses sicher und zuverlässig funktionieren und den geltenden Normen entsprechen. Bei Fehlern dient die Erdung der Rückleitung des elektrischen Stroms zur Erde, wodurch das Risiko eines Stromschlags minimiert wird und Geräte vor möglichen Schäden geschützt werden. Außerdem werden so Leckströme kontrolliert und statische Elektrizität abgeleitet, die den Patienten passieren oder die Gerätefunktion beeinträchtigen könnte. Darüber hinaus trägt die Erdung dazu bei, elektromagnetische Störungen bzw. Interferenzen (kurz: EMI) zu vermindern, genaue Messwerte der Vitalparameter des Patienten zu gewährleisten und Störungen anderer elektrischer Geräte in der klinischen Umgebung zu reduzieren. Während eines Produktionsprozesses erlangte Philips Kenntnis von einem IntelliVue Netzteil mit einer abgebrochenen Erdungsschraube (nach Trennung des Erdungskabels vom Potentialausgleichsbolzen). Siehe Abbildung unten.

Abbildung 1. Gehäuse des Netzteils und Stromkreis mit getrennten Erdungskabeln und abgebrochener Erdungsschraube

Ein Verlust der elektrischen Erdung kann die elektromagnetische Störfestigkeit und Störaussendung des Geräts beeinträchtigen. Eine beeinträchtigte elektromagnetische Störfestigkeit äußert sich möglicherweise in Form nicht lesbarer oder unbrauchbarer Kurven auf dem Monitor. Diese können wiederum zu einer falschen/verzögerten Behandlung des Patienten führen. Übermäßige oder unbeabsichtigte elektromagnetische Störaussendungen können sich ebenfalls negativ auf die Funktion von Geräten in der Nähe des Patientenmonitors auswirken, was wiederum eine Verzögerung des Verfahrens nach sich ziehen kann. Obwohl diese Probleme eher unwahrscheinlich sind, kann es hierdurch eventuell zu einer Schädigung des Patienten kommen.

- Überprüfen Sie, ob der Potenzialausgleichsbolzen abgebrochen ist (siehe Abbildung 1). Falls ja, nehmen Sie das Gerät außer Betrieb.
- Geben Sie diese Mitteilung an alle Personen in Ihrer Einrichtung, für die diese Mitteilung relevant ist, weiter und machen Sie sie allen anderen Einrichtungen zugänglich, an die gegebenenfalls betroffene Geräte abgegeben wurden.
- Bitte füllen Sie das Antwortformular am Ende dieses Schreibens zeitnah, spätestens jedoch 30 Tage nach Erhalt, aus und senden Sie es an Philips zurück.

5. welche Maßnahmen von Philips geplant sind, um das Problem zu beheben
Ein Mitarbeiter von Philips wird sich mit Ihnen in Verbindung setzen, um einen Termin für den Besuch eines Kundendiensttechnikers von Philips zu vereinbaren, der das Netzteil ersetzt.
