**AKTUALISIERTE INFORMATIONEN – DRINGENDE  
Sicherheitsmitteilung**

Trilogy Evo, Trilogy Evo O2 und Trilogy EV300  
Beeinträchtigung des Flow-Sensors durch Aerosolablagerungen

Dezember 2024

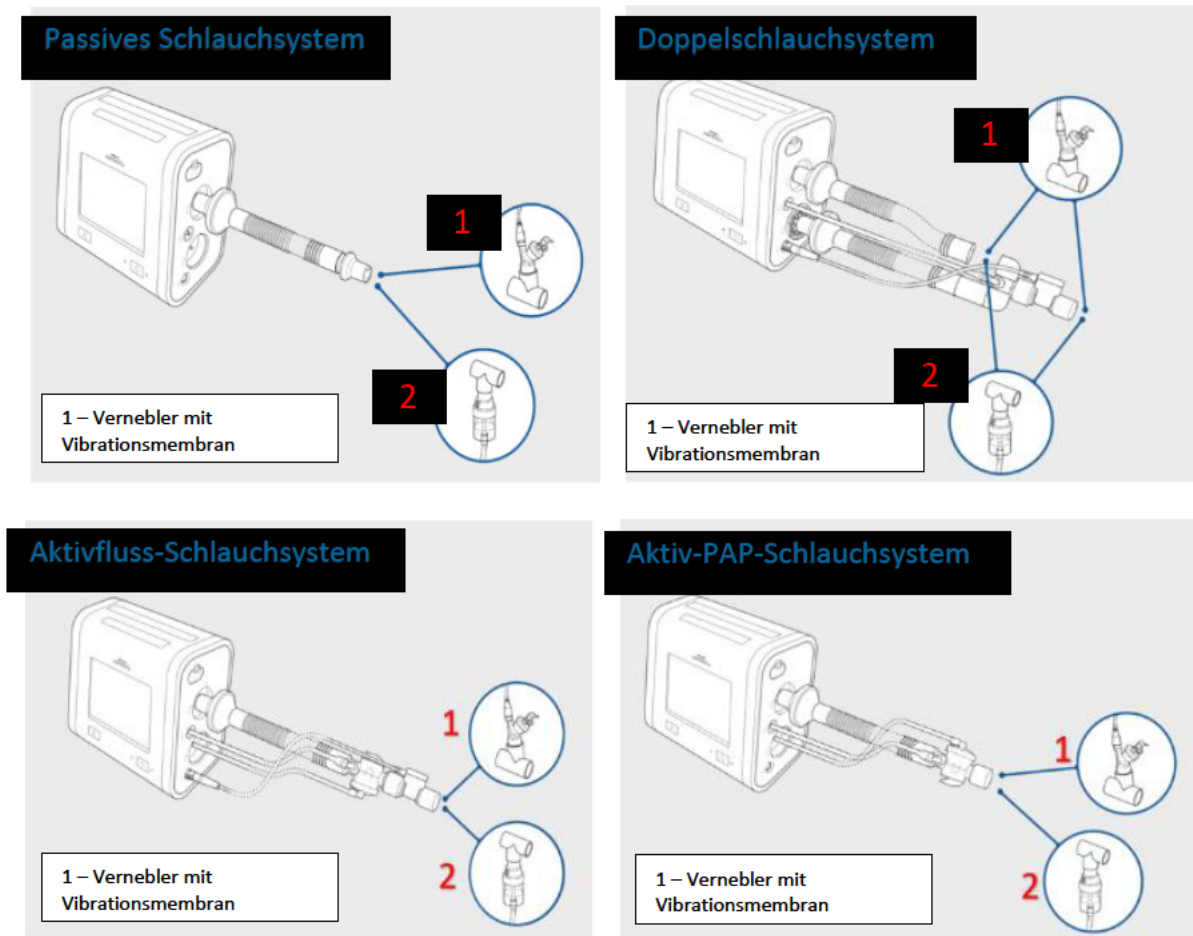
**Abbildung 1: Zulässige Platzierungen eines integrierten Verneblers**

- Bei Verwendung des integrierten Verneblers mit passiven Schlauchsystemen für Atemzugvolumina größer oder gleich 700 ml oder
- Wenn der integrierte Vernebler an der trockenen Seite des Warmluftbefeuchters angebracht wird oder
- Wenn der integrierte Vernebler am „Inspirationsanschluss (zum Patienten)“ (Geräteauslass) angebracht wird oder
- Wenn der integrierte Vernebler an einer *anderen Stelle als* denen angebracht ist, die in den Abbildungen in Abschnitt 4 gezeigt werden.

- Wenn bei einem passiven Schlauchsystem Atemzugvolumen von mehr als 700 ml verwendet werden, kann es zu Aerosolablagerungen kommen, selbst wenn der Vernebler wie abgebildet platziert wird.

- Bei Verwendung von integrierten Verneblern:
  - Das Schlauchsystem muss wie auf den Bildern in **Abbildung 1** gezeigt konfiguriert werden.
  - Bei verordneten Atemzugvolumen von mehr als 700 ml mit einem passiven Schlauchsystem stellen Sie den Patienten auf ein alternatives Schlauchsystem um (Aktiv-PAP-, Aktivfluss- oder Doppelschlauchsystem).

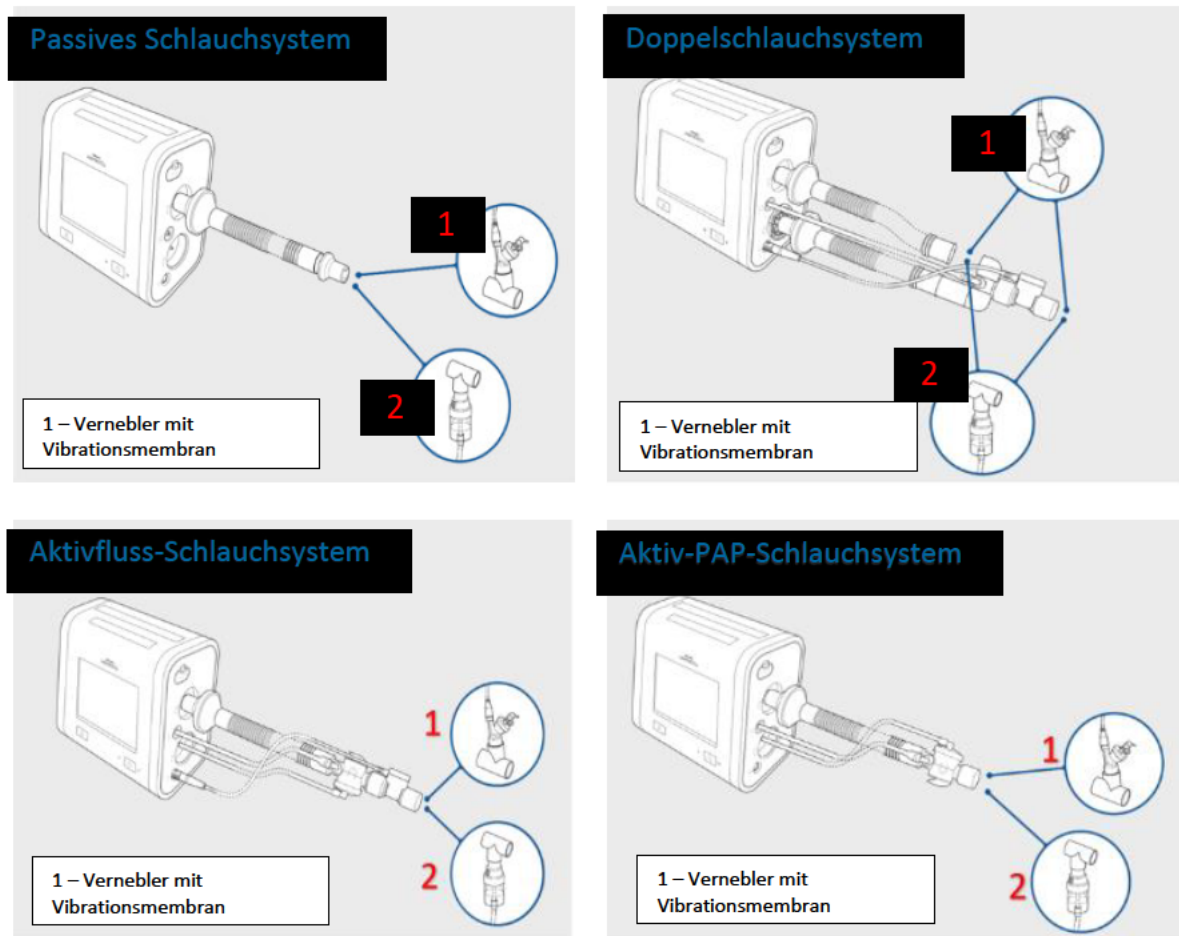
### Geeignete Schlauchsystemkonfigurationen zur Verwendung mit integrierten Verneblern

- Wenn bei einem passiven Schlauchsystem Atemzugvolumen von mehr als 700 ml verwendet werden, kann es zu Aerosolablagerungen kommen, selbst wenn der Vernebler wie abgebildet platziert wird.

Stellen Sie bei der Verwendung von integrierten Verneblern sicher, dass das Schlauchsystem wie in den nachfolgenden Abbildungen dargestellt konfiguriert ist.

**Hinweis:** Bei verordneten Atemzugvolumen von mehr als 700 ml mit einem passiven Schlauchsystem stellen Sie den Patienten auf ein alternatives Schlauchsystem um (Aktiv-PAP-, Aktivfluss- oder Doppelschlauchsystem).
