## **Mise à jour – Notification de sécurité produit URGENTE**

Trilogy Evo, Trilogy Evo O2, Trilogy EV300  
Dépôt d'aérosols nébulisés sur le capteur de débit

Décembre 2024

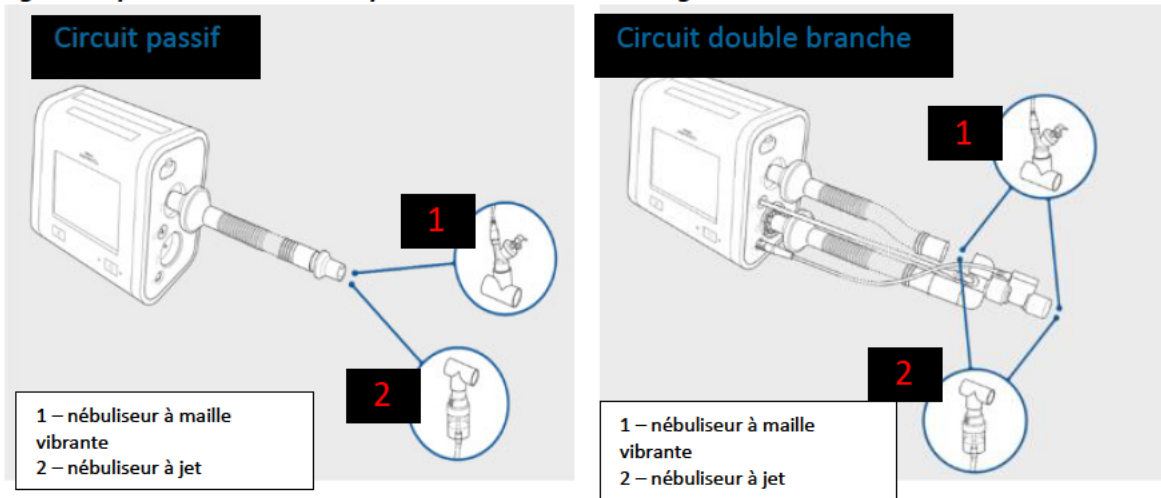
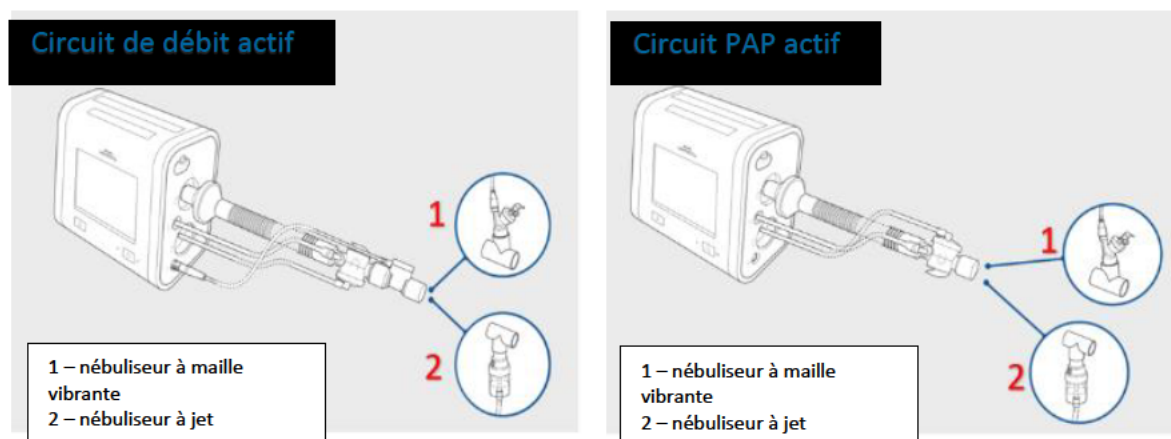
**Figure 1 : positionnement acceptable du nébuliseur en ligne**

- L'utilisation de volumes courants supérieurs à 700 ml avec un circuit passif peut entraîner un dépôt d'aérosols nébulisés même lorsque le nébuliseur est positionné comme illustré.

- En cas d'utilisation de traitements par nébuliseur en ligne :
  - Le circuit doit être configuré comme illustré sur les images de la Figure 1 ci-dessous.

- Pour les prescriptions nécessitant des volumes courants supérieurs à 700 ml avec un circuit passif, faites passer le patient à un autre circuit (PAP actif, débit actif ou double branche).

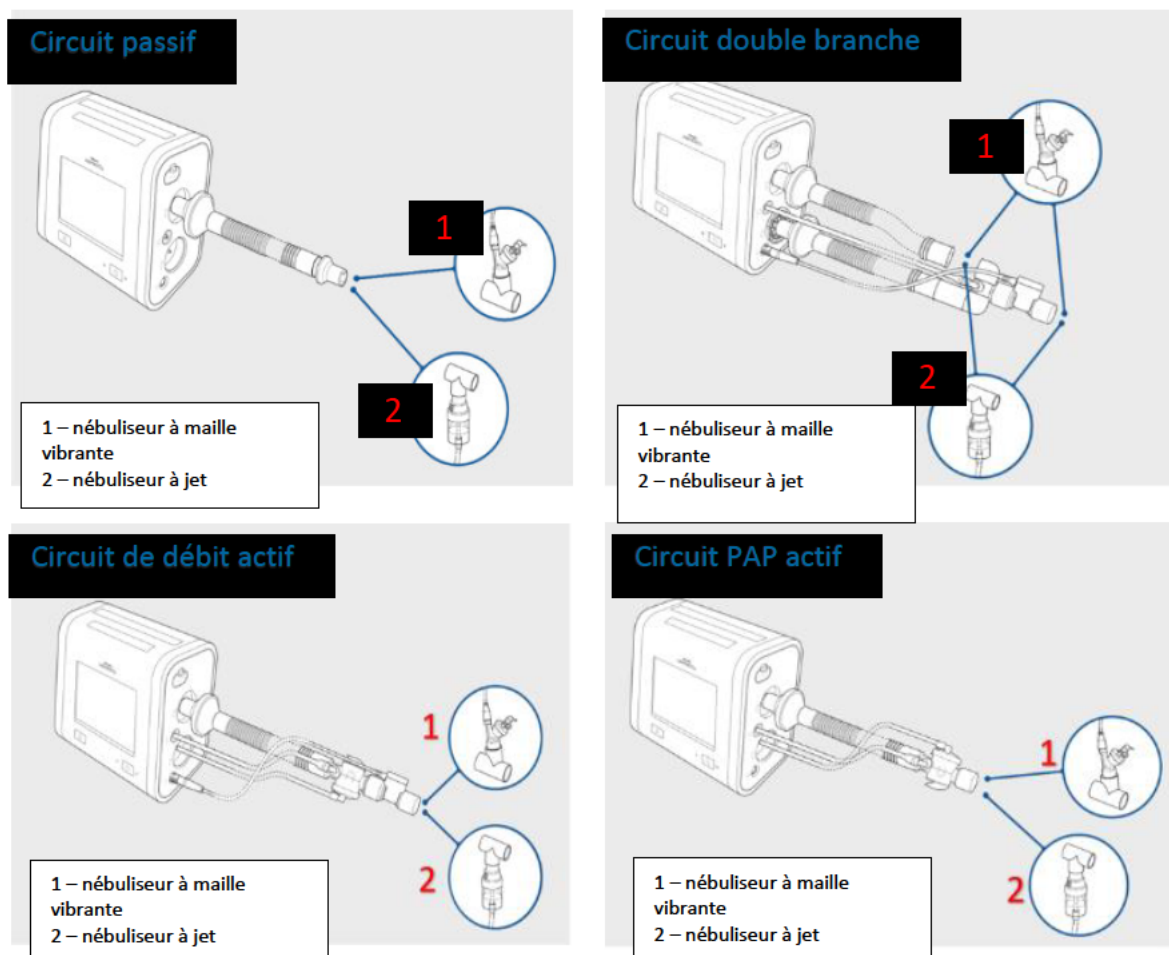
### Configurations de circuit correctes pour une utilisation avec les nébuliseurs en ligne

- L'utilisation de volumes courants supérieurs à 700 ml avec un circuit passif peut entraîner un dépôt d'aérosols nébulisés même lorsque le nébuliseur est positionné comme illustré.

En cas de traitement avec un nébuliseur en ligne, assurez-vous que le circuit est configuré comme indiqué sur les images ci-dessous.

**Remarque :** pour les prescriptions nécessitant des volumes courants supérieurs à 700 ml avec un circuit passif, faites passer le patient à un autre circuit (PAP actif, débit actif ou double branche).
