## URGENT AVIS DE SÉCURITÉ

| 1. Information sur les appareils concernés | |
|---|---|
| 1.2 | <b>Nom(s) commercial(ux)</b><br>Enterprise Imaging XERO Viewer |

**Objet :** La gestion incorrecte de l'espacement des pixels dans les images non carrées dans Enterprise Imaging XERO Viewer au chargement initial provoque un placement inexact des lignes de référence.

| 1. Informations contenues dans l'avis de sécurité (FSN) | |
|---|---|
| Référence du FSN* (Livelihood ID) et référence du dossier Vigilance | VR0000790<br>PRB0762354 |

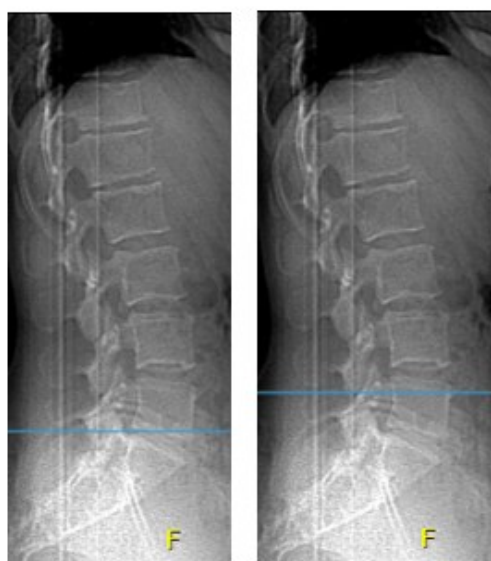
### Exemple de différence de placement de la ligne de référence dans un examen affecté

Lorsqu'une image présente un espacement en pixel non carré, la ligne de référence/de localisateur est mal placée sur l'image de reconnaissance dans XERO Viewer (décalage par rapport à la position réelle). Par exemple, lors de la visualisation d'une radiographie de localisateur CT, également appelée scanogramme ou image de reconnaissance dans le plan sagittal à côté d'une série axiale, la ligne du localisateur/de reconnaissance ou l'outil de localisation de la cible active peut afficher la position incorrecte du réticule/de la ligne sur l'image non coplanaire/de reconnaissance par rapport à l'emplacement de la coupe axiale.

Corriger

Incorrect

AGFA HealthCare fournira les correctifs logiciels applicables aux versions affectées. Un correctif est disponible pour chacun des flux de version de XERO Viewer suivant :

- Utilisez le composant XERO Viewer Extended Tools (Xtend), s'il est activé.
- Utilisez Enterprise Imaging Desktops Viewer.
- Parcourez les autres images de reconnaissance/non coplanaires disponibles dans une série ou remplacez l'image actuelle de la zone d'affichage par une autre série afin de corriger toute ligne de reconnaissance potentiellement mal placée.

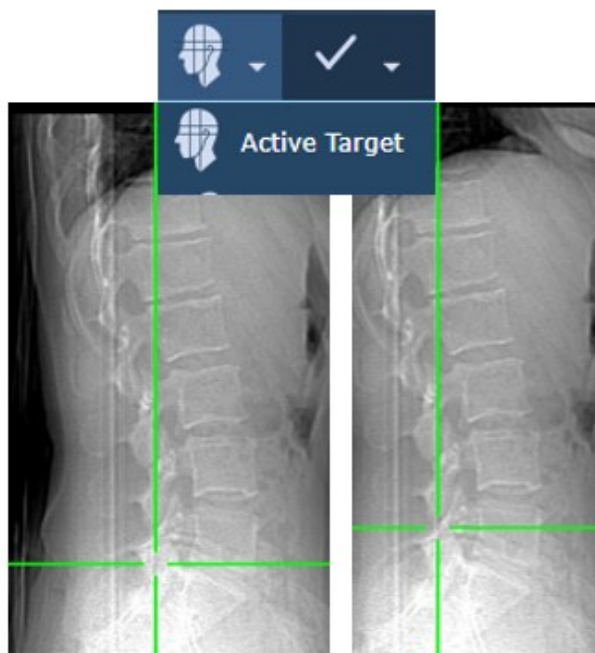
### Exemple de différence de placement de la Cible active dans un examen affecté

Corriger

Incorrect

**Figure 1 : Exemple de différence de placement due à une initialisation incorrecte dans XERO Viewer**
