**Korrektur**

**FA-2024-056: Korrektur für den OP-Tisch TruSystem 7000**

| Question or Item | Answer |
|---|---|
| Subject | TSB TruSystem battery exchange |

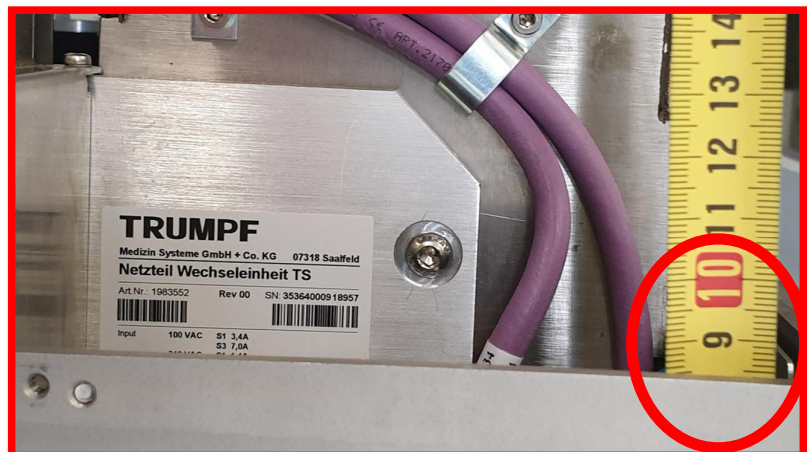
| <p>Issue details</p> | <p>When replacing the rechargeable batteries, Mat.1533137 or Mat.2066802, it is important to ensure the correct positioning of the batteries in the operating table.</p> <p>If the batteries are not placed correctly, the batteries or the battery plug may be damaged by the spindles of the tilting motor in the lowest column position.</p> <p><u>A damaged Li-Ion battery is a safety risk and must be replaced.</u></p> <p><b>ATTENTION!</b><br/> <b>Failure to follow the instructions in the service manual and as a result an incorrect battery position can lead to a short circuit / smoke development / fire!!!</b></p> |

5. Battery incorrectly mounted in TS7500/TS5500 (power supply side, without pot), battery mounting bracket is installed incorrect, battery is not flat on bottom of column, distance incorrect:

| <p>Solution/Action</p> | <p>TS7000 / TS7000dV:<br/> Instructions from the Service Manual 4990344 Chapter 6 and 18.1 must be strictly followed.</p> <p>TS7500 / TS7500 Hybrid:<br/> Instructions from Service Manual 4990348 Chapter 7 and 20.4 must be strictly followed.</p> <p>TS5500:<br/> Instructions from Service Manual 1681913 Chapter 5 and 13.3 must be strictly followed.</p> <p>The batteries must be seated in the positioning pins provided for this purpose on the base of the column and must sit completely flat on the base of the column.<br/> Furthermore it must be made sure that there are no cables under the batteries.</p> <p>It is mandatory to reassemble the battery mounting bracket and in mobile columns the cable holder in the <u>correct</u> position.<br/> <b>A mounted holder, however, does not mean that the battery is correctly fully seated on the column base.</b></p> <p><b>CHECK:</b><br/> The distance between the top edge of the battery and the top edge of the pot can be measured as a check.<br/> This should be approx. 10cm (see photos) if the battery is installed correct.</p> |

After the batteries have been replaced, the column with the tabletop must be moved to the lowest lift position by the technician (including additional lift!). If there is a noticeable noise, it is imperative that the condition of the batteries is checked again, if they are damaged, replace them.

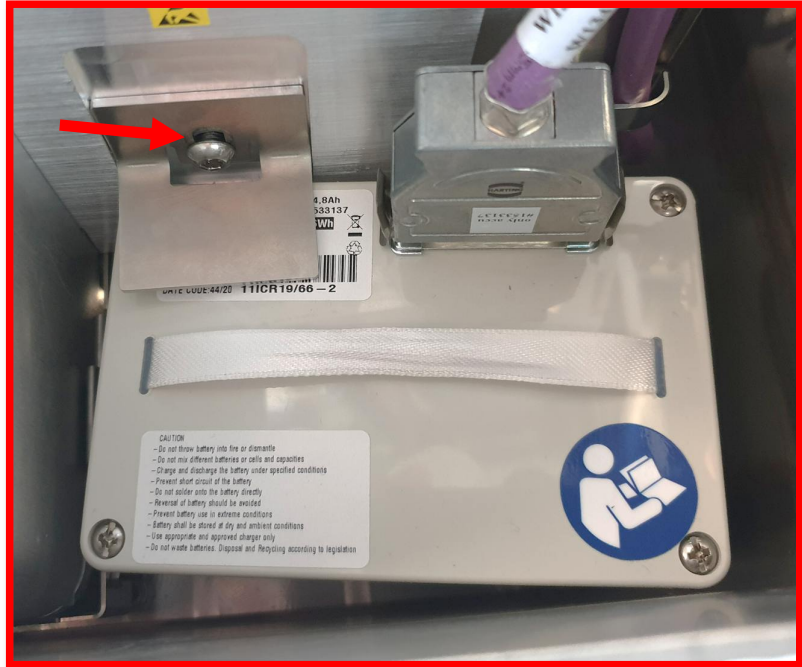
10. Battery incorrectly mounted in TS7000(dV) (power supply side), battery mounting bracket is installed incorrect, battery is not flat on bottom of column, distance incorrect:

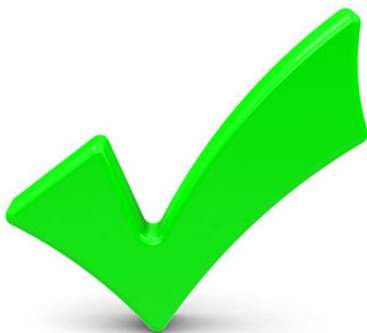
12. Battery correctly mounted in  
TS7000(dV) (motor side), cable  
holder is installed correct, no  
cable under the battery (flat on  
base), distance correct:
