Opfikon, 25. November 2024

### **FA-2024-056:Dringender Sicherheitshinweis-Follow up Kommunikation Korrektur für den OP-Tisch TruSystem 7000**

| Question or Item | Answer |
|---|---|
| Subject | TSB TruSystem battery exchange |

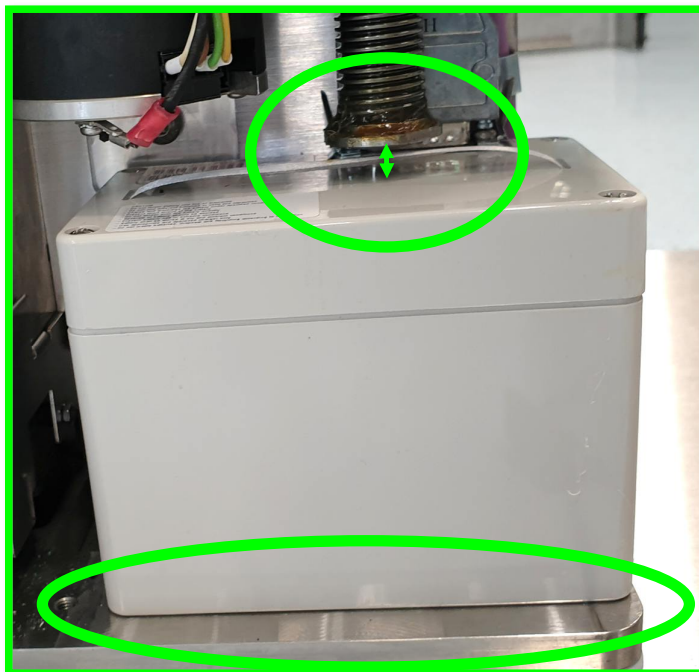
4. Lowest position of main lift incl. additional lift TS7500/TS5500 (without pot) when correctly mounted (distance between spindle and battery approx. 8mm, battery is flat on bottom of column):

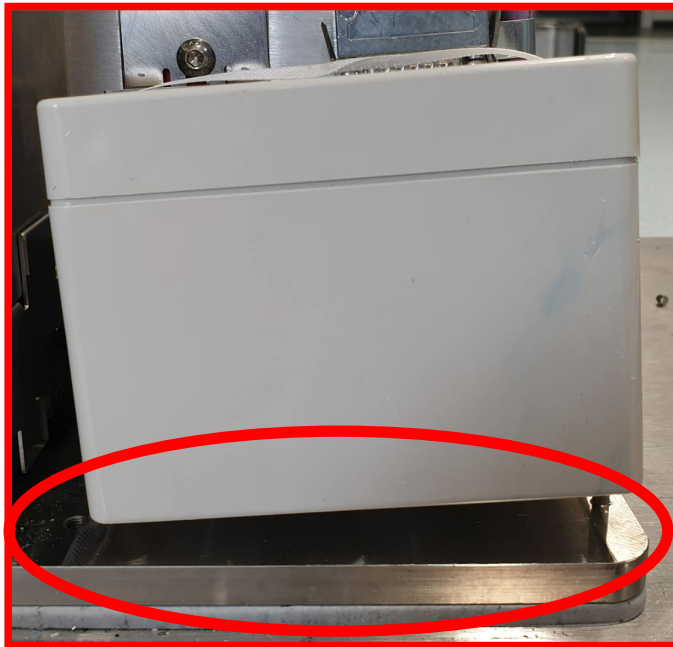
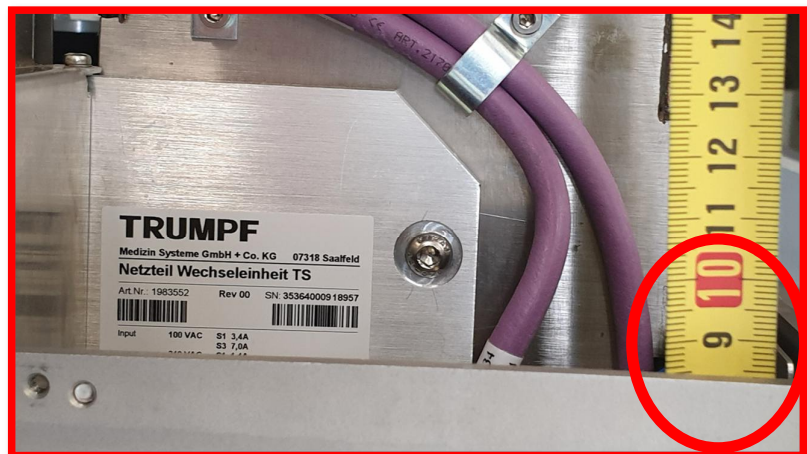
| <p>Issue details</p> | <p>When replacing the rechargeable batteries, Mat.1533137 or Mat.2066802, it is important to ensure the correct positioning of the batteries in the operating table.</p> <p>If the batteries are not placed correctly, the batteries or the battery plug may be damaged by the spindles of the tilting motor in the lowest column position.</p> <p><u>A damaged Li-Ion battery is a safety risk and must be replaced.</u></p> <p><b>ATTENTION!</b><br/> <b>Failure to follow the instructions in the service manual and as a result an incorrect battery position can lead to a short circuit / smoke development / fire!!!</b></p> |

5. Battery incorrectly mounted in TS7500/TS5500 (power supply side, without pot), battery mounting bracket is installed incorrect, battery is not flat on bottom of column, distance incorrect:

| <p>Solution/Action</p> | <p>TS7000 / TS7000dV:<br/> Instructions from the Service Manual 4990344 Chapter 6 and 18.1 must be strictly followed.</p> <p>TS7500 / TS7500 Hybrid:<br/> Instructions from Service Manual 4990348 Chapter 7 and 20.4 must be strictly followed.</p> <p>TS5500:<br/> Instructions from Service Manual 1681913 Chapter 5 and 13.3 must be strictly followed.</p> <p>The batteries must be seated in the positioning pins provided for this purpose on the base of the column and must sit completely flat on the base of the column.<br/> Furthermore it must be made sure that there are no cables under the batteries.</p> <p>It is mandatory to reassemble the battery mounting bracket and in mobile columns the cable holder in the <u>correct</u> position.<br/> <b>A mounted holder, however, does not mean that the battery is correctly fully seated on the column base.</b></p> <p><b>CHECK:</b><br/> The distance between the top edge of the battery and the top edge of the pot can be measured as a check.<br/> This should be approx. 10cm (see photos) if the battery is installed correct.</p> |

After the batteries have been replaced, the column with the tabletop must be moved to the lowest lift position by the technician (including additional lift!). If there is a noticeable noise, it is imperative that the condition of the batteries is checked again, if they are damaged, replace them.

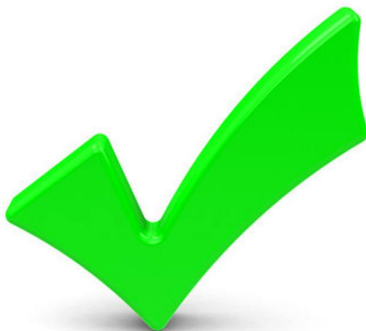
10. Battery correctly mounted in  
TS7000(dV) (power supply side),  
battery mounting bracket is  
installed correct, battery is flat on  
bottom of column, distance  
correct:

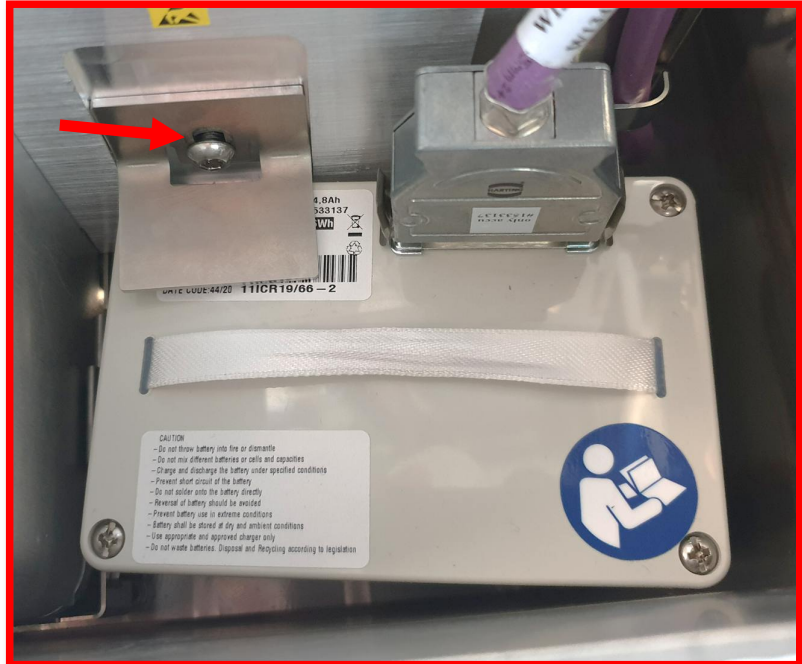
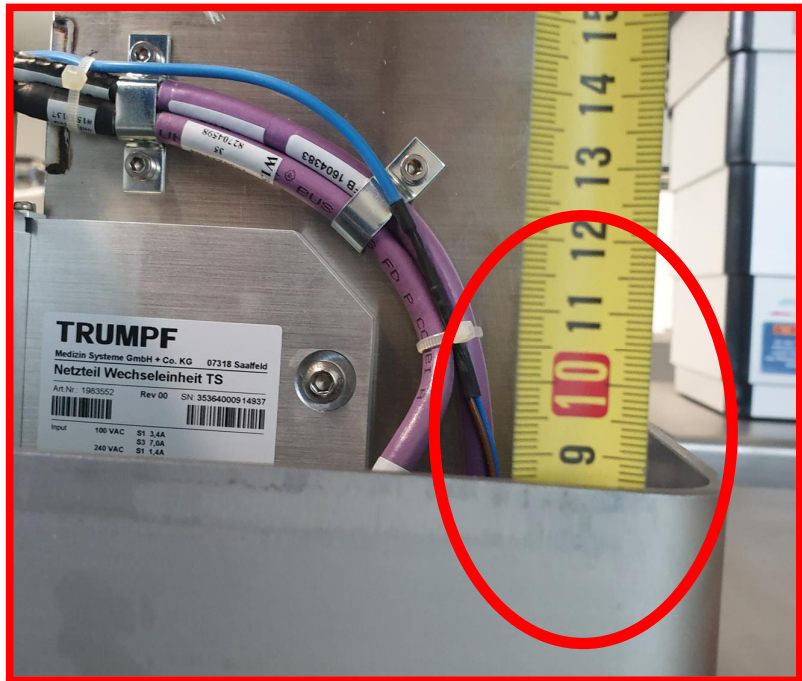
10. Battery incorrectly mounted in TS7000(dV) (power supply side), battery mounting bracket is installed incorrect, battery is not flat on bottom of column, distance incorrect:
