**FA-2024-056: Avis de sécurité urgent  
Correction pour la table d'opération TruSystem 7000**

| Question or Item | Answer |
|---|---|
| Subject | TSB TruSystem battery exchange |

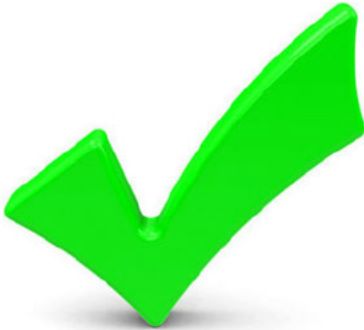
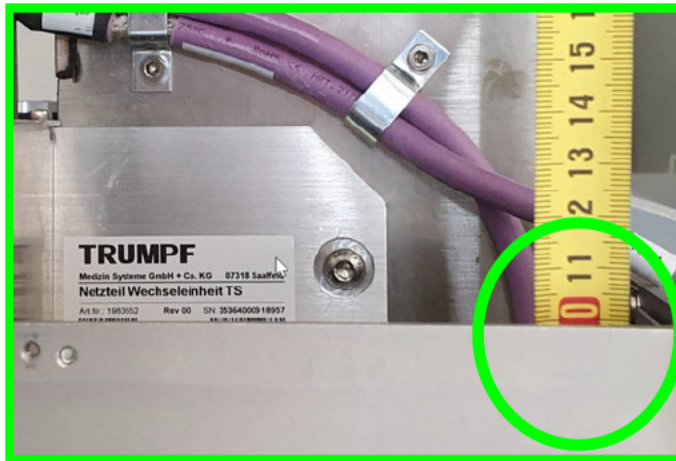
3. Battery correctly mounted in TS7500/TS5500 (power supply side) battery mounting bracket is installed correct, battery is flat on bottom of column, distance correct:

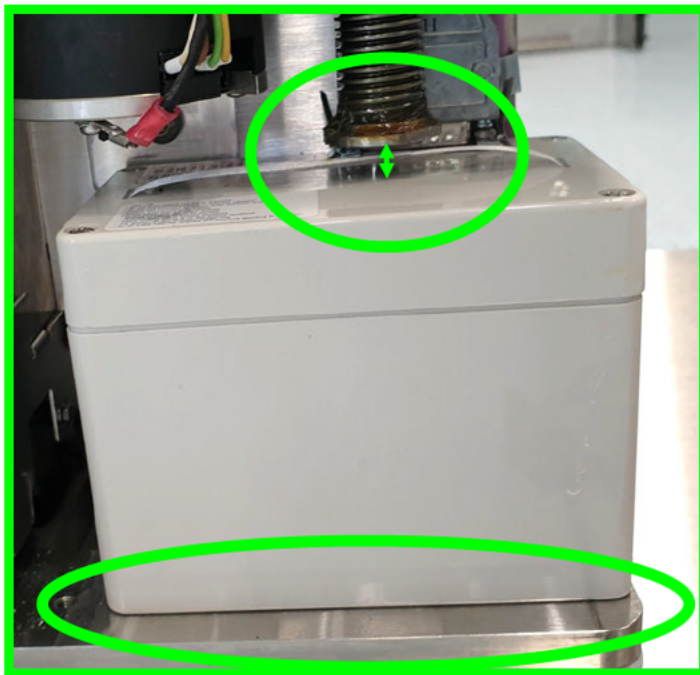
4. Lowest position of main lift incl. additional lift TS7500/TS5500 (without pot) when correctly mounted (distance between spindle and battery approx. 8mm, battery is flat on bottom of column):

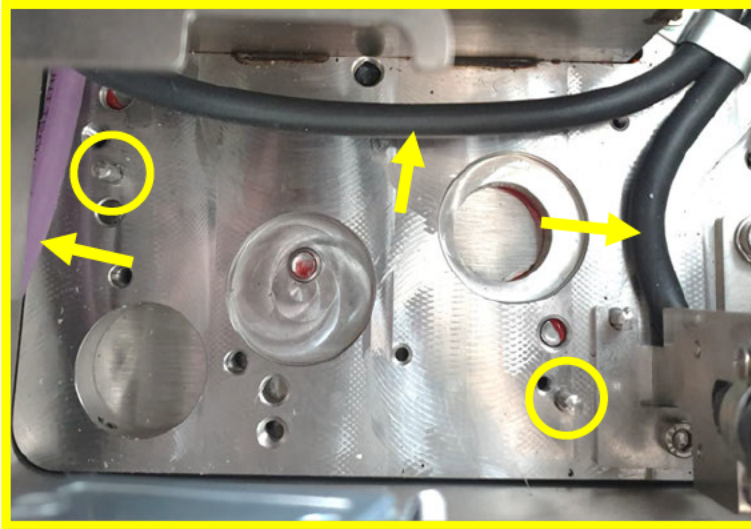
6. Installation situation  
TS7500/TS5500 (motor side,  
mobile columns only), positioning  
pins and cables:

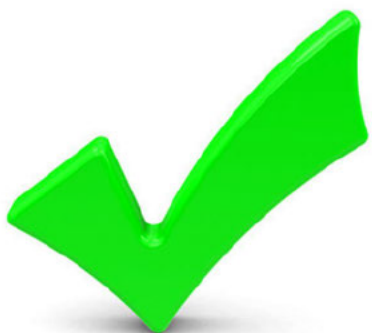
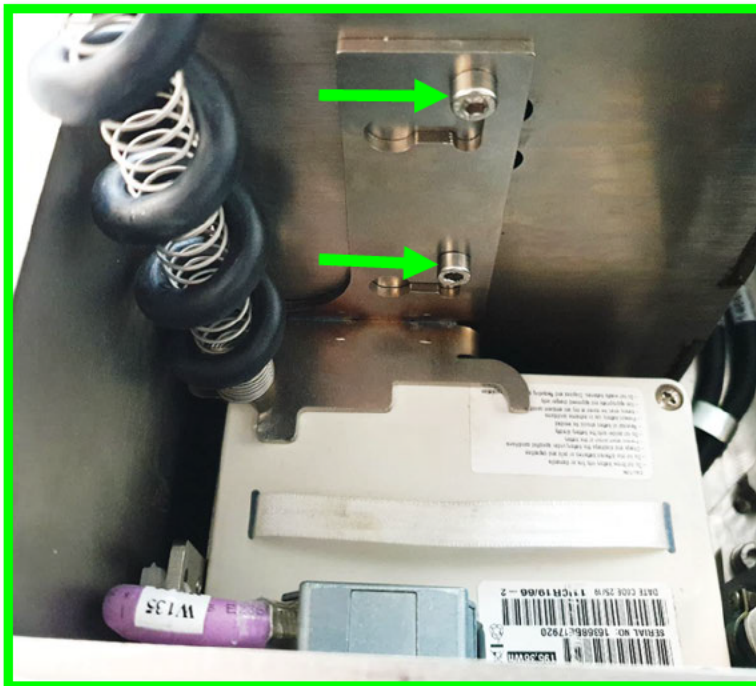
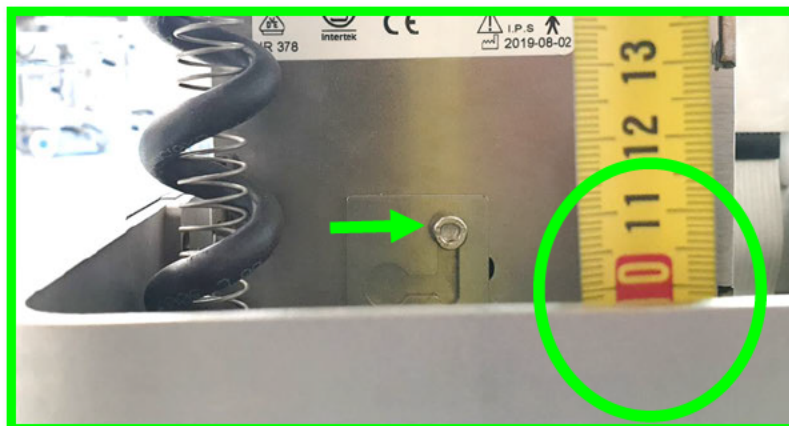
7. Battery correctly mounted in  
TS7500/TS5500 (motor side, only  
mobile column) cable holder is  
installed correct, no cable under  
the battery (flat on base), distance  
correct:

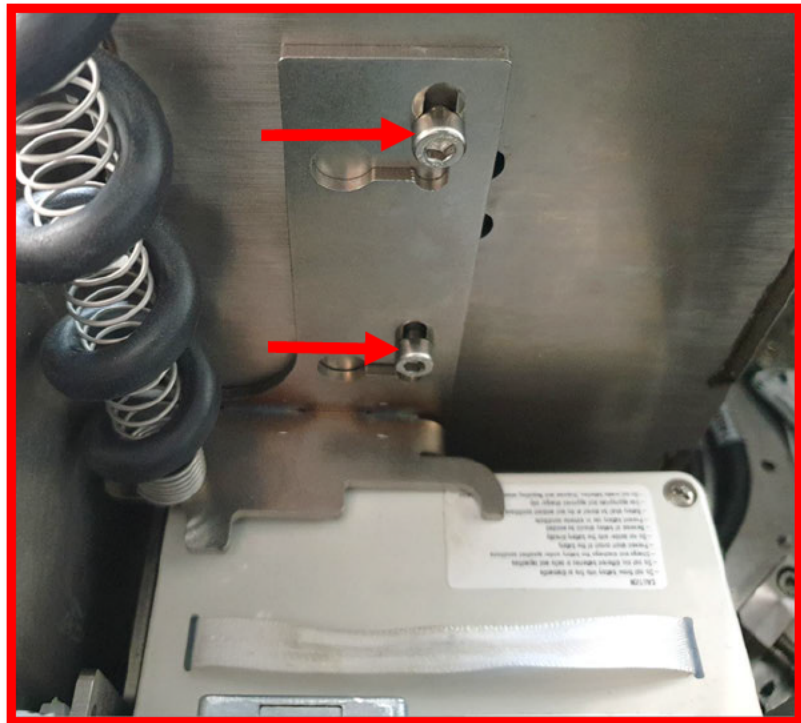
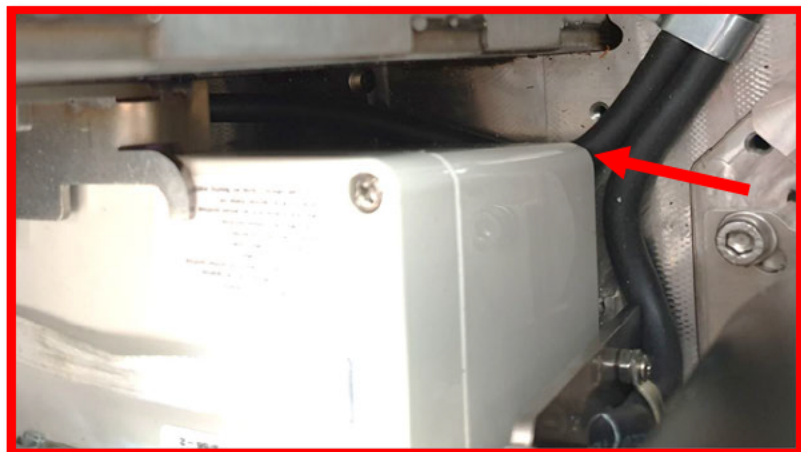
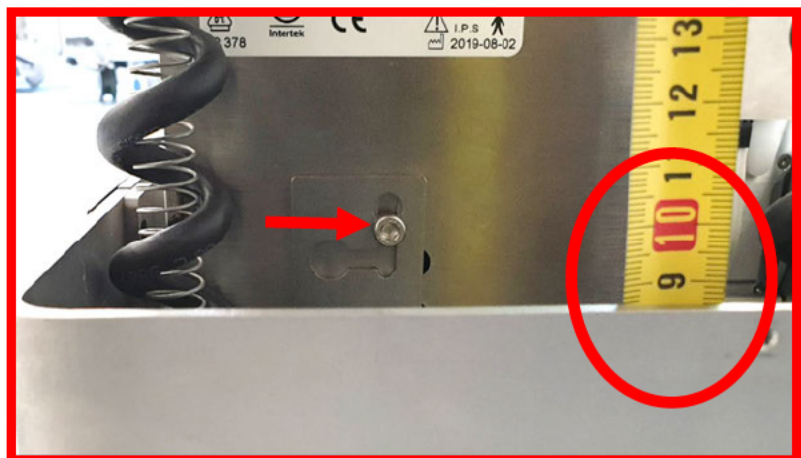
| <p>Issue details</p> | <p>When replacing the rechargeable batteries, Mat.1533137 or Mat.2066802, it is important to ensure the correct positioning of the batteries in the operating table.</p> <p>If the batteries are not placed correctly, the batteries or the battery plug may be damaged by the spindles of the tilting motor in the lowest column position.</p> <p><u>A damaged Li-Ion battery is a safety risk and must be replaced.</u></p> <p><b>ATTENTION!</b><br/> <b>Failure to follow the instructions in the service manual and as a result an incorrect battery position can lead to a short circuit / smoke development / fire!!!</b></p> |

8. Battery incorrectly mounted in TS7500/TS5500 (motor side, only mobile column), cable holder is installed incorrect, cable under the battery, distance incorrect:

| <p>Solution/Action</p> | <p>TS7000 / TS7000dV:<br/> Instructions from the Service Manual 4990344 Chapter 6 and 18.1 must be strictly followed.</p> <p>TS7500 / TS7500 Hybrid:<br/> Instructions from Service Manual 4990348 Chapter 7 and 20.4 must be strictly followed.</p> <p>TS5500:<br/> Instructions from Service Manual 1681913 Chapter 5 and 13.3 must be strictly followed.</p> <p>The batteries must be seated in the positioning pins provided for this purpose on the base of the column and must sit completely flat on the base of the column.<br/> Furthermore it must be made sure that there are no cables under the batteries.</p> <p>It is mandatory to reassemble the battery mounting bracket and in mobile columns the cable holder in the <u>correct</u> position.<br/> <b>A mounted holder, however, does not mean that the battery is correctly fully seated on the column base.</b></p> <p><b>CHECK:</b><br/> The distance between the top edge of the battery and the top edge of the pot can be measured as a check.<br/> This should be approx. 10cm (see photos) if the battery is installed correct.</p> |

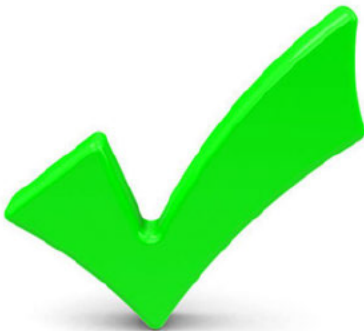
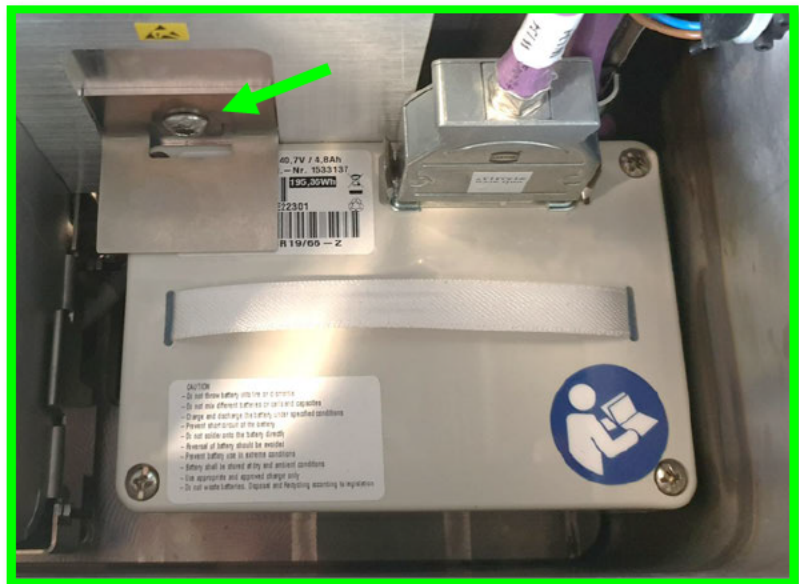
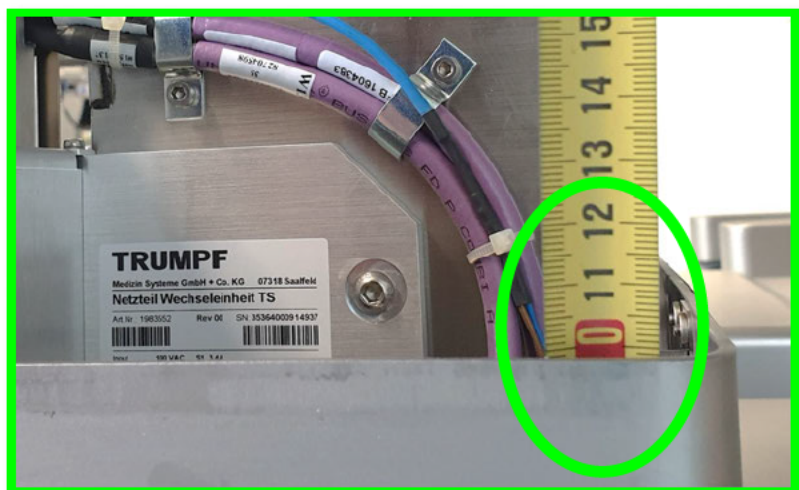
10. Battery correctly mounted in  
TS7000(dV) (power supply side),  
battery mounting bracket is  
installed correct, battery is flat on  
bottom of column, distance  
correct:

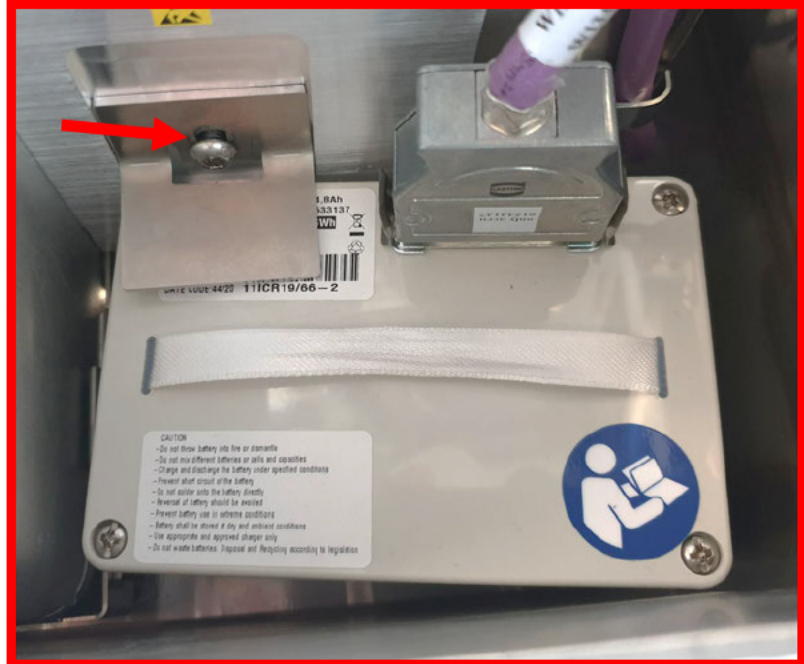
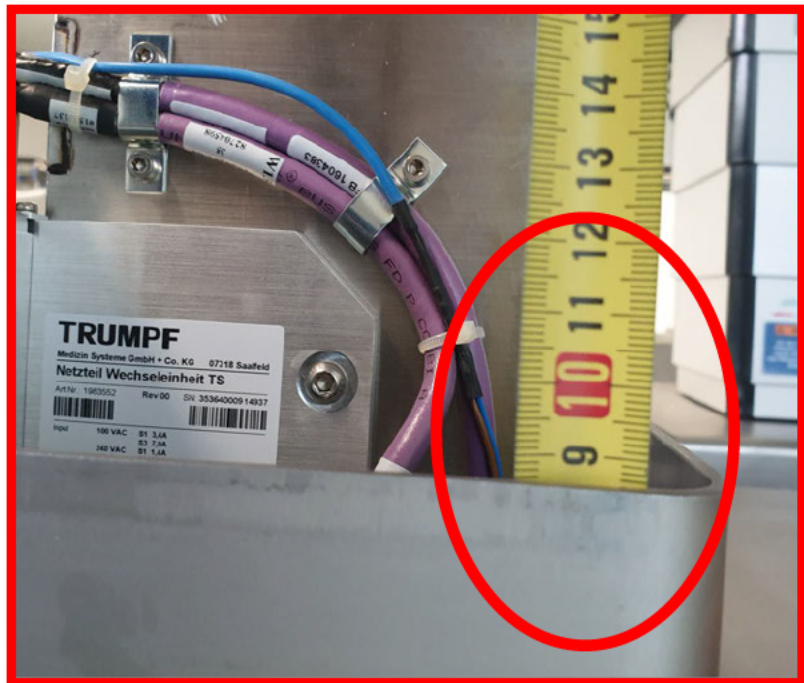
10. Battery incorrectly mounted in TS7000(dV) (power supply side), battery mounting bracket is installed incorrect, battery is not flat on bottom of column, distance incorrect:

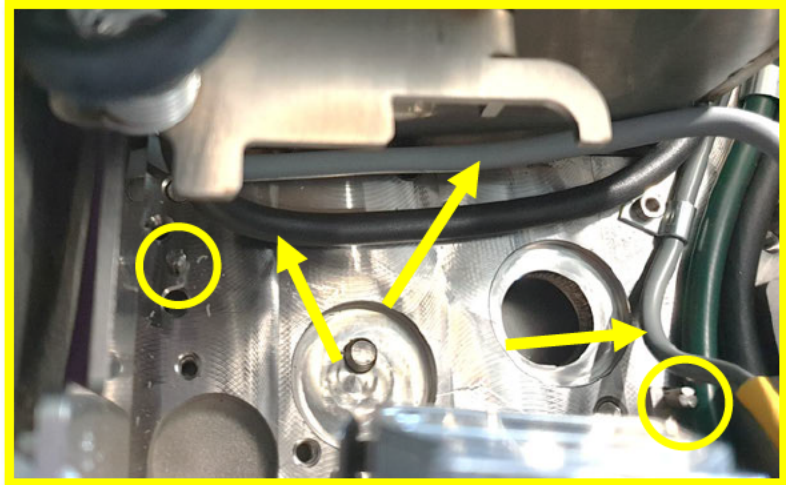
11. Installation situation  
TS7000(dV) (Motor side)  
positioning pins and cables:

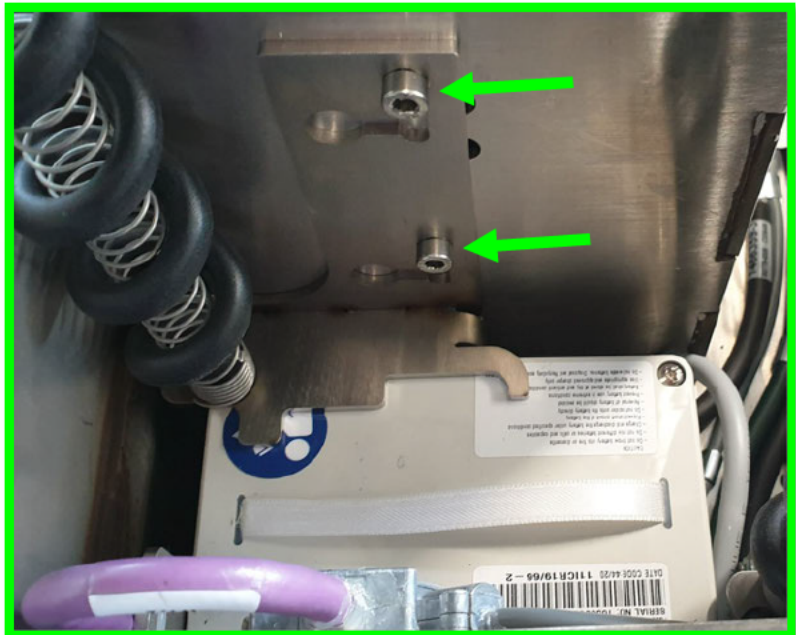
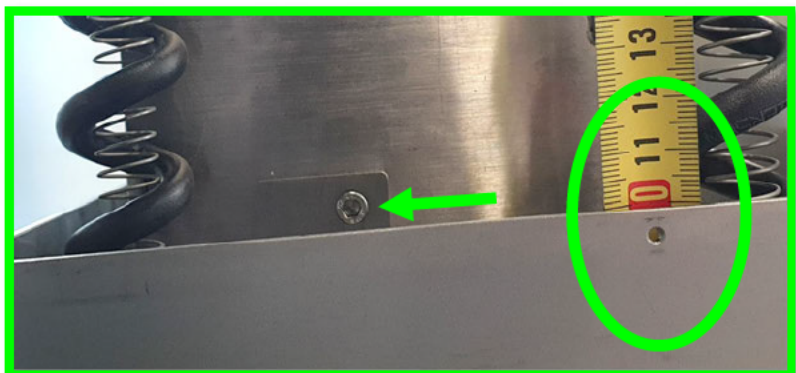
12. Battery correctly mounted in  
TS7000(dV) (motor side), cable  
holder is installed correct, no  
cable under the battery (flat on  
base), distance correct:
