Opfikon, le 25. Novembre 2024

### **FA-2024-056: Avis de sécurité urgent-Follow up Correction pour la table d'opération TruSystem 7000**

| Question or Item | Answer |
|---|---|
| Subject | TSB TruSystem battery exchange |

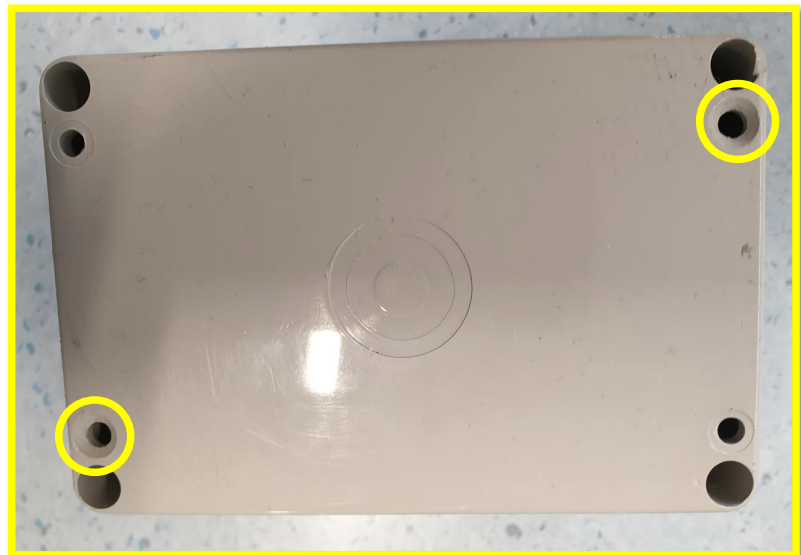
1. Installation situation of the battery (underside with holes for the positioning pins):

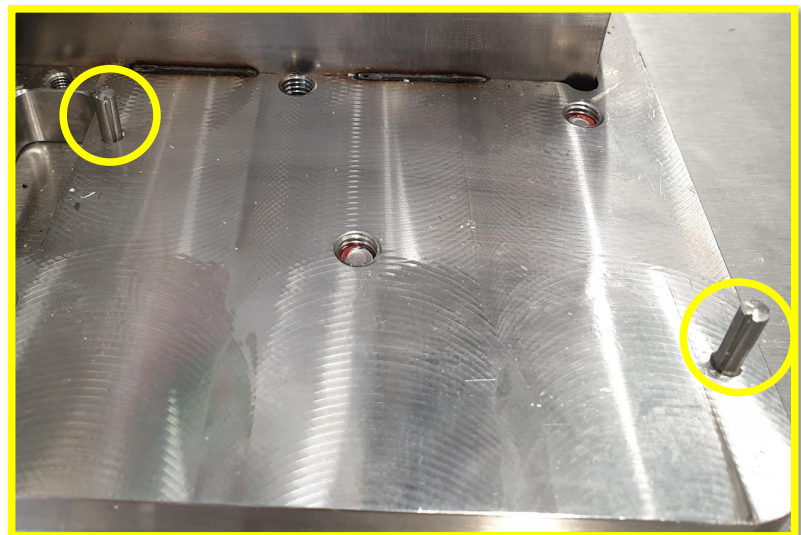
2. Installation situation TS7500/TS5500 (power supply side, without pot), positioning pins:

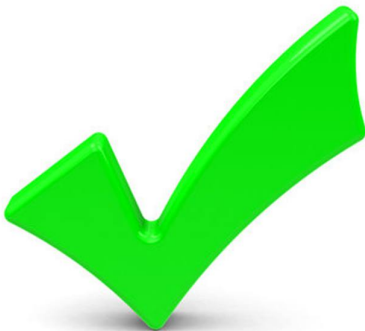
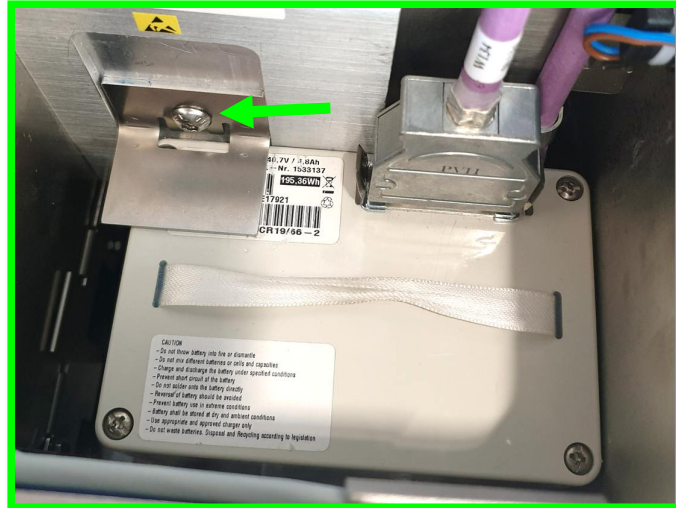
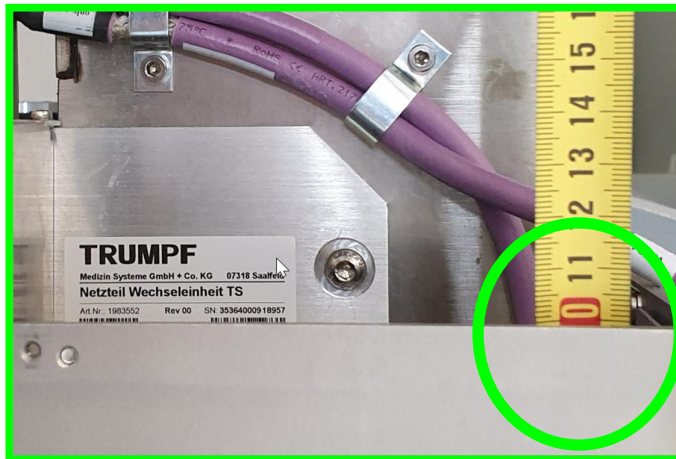
3. Battery correctly mounted in TS7500/TS5500 (power supply side) battery mounting bracket is installed correct, battery is flat on bottom of column, distance correct:

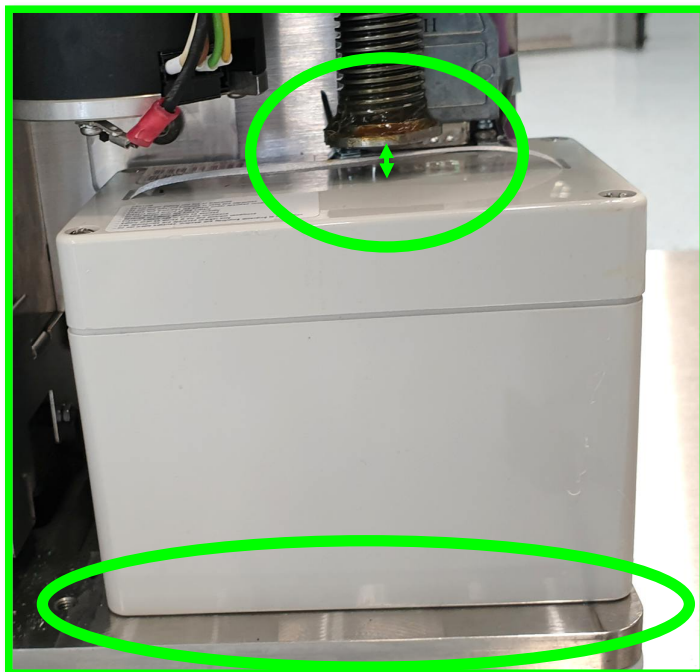
4. Lowest position of main lift incl. additional lift TS7500/TS5500 (without pot) when correctly mounted (distance between spindle and battery approx. 8mm, battery is flat on bottom of column):

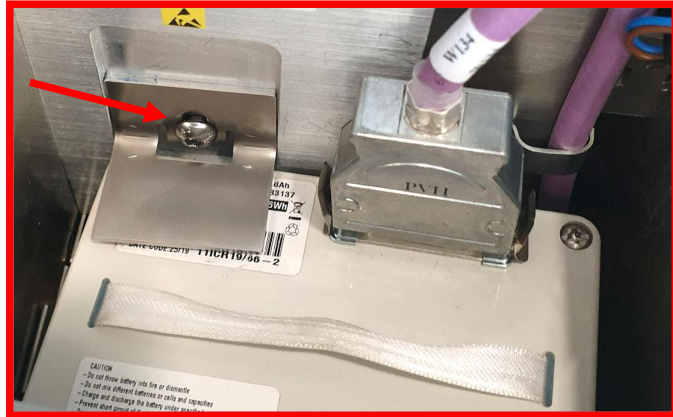
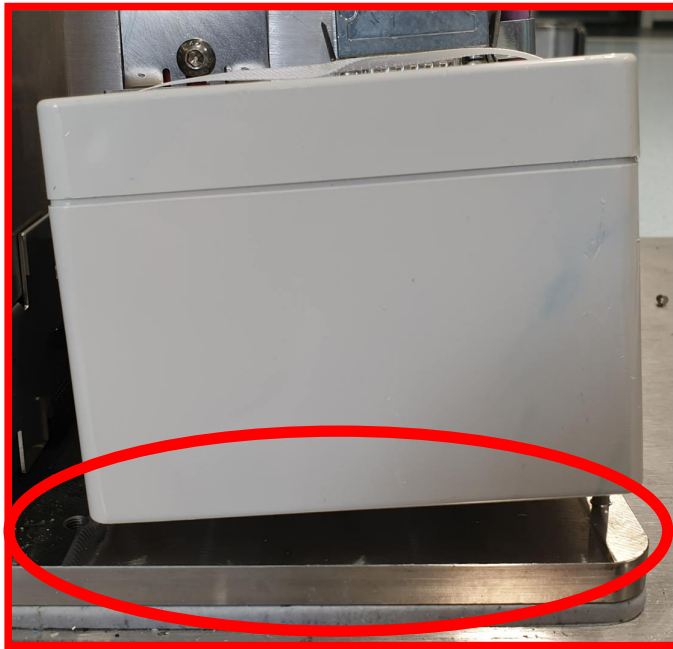
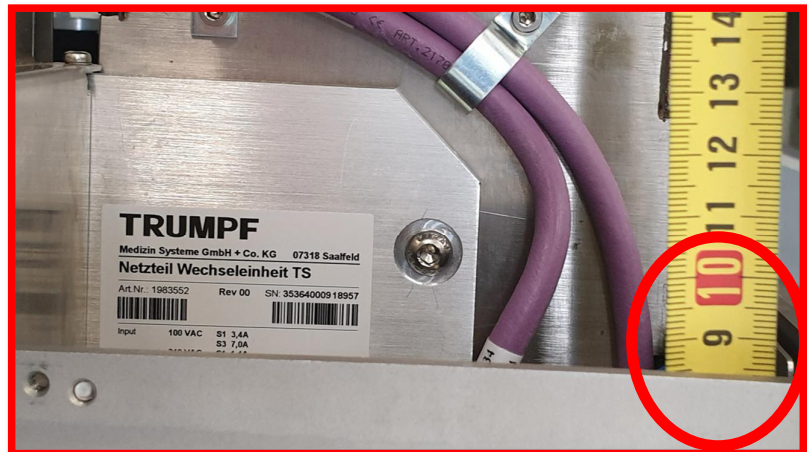
| <p>Issue details</p> | <p>When replacing the rechargeable batteries, Mat.1533137 or Mat.2066802, it is important to ensure the correct positioning of the batteries in the operating table.</p> <p>If the batteries are not placed correctly, the batteries or the battery plug may be damaged by the spindles of the tilting motor in the lowest column position.</p> <p><u>A damaged Li-Ion battery is a safety risk and must be replaced.</u></p> <p><b>ATTENTION!</b><br/> <b>Failure to follow the instructions in the service manual and as a result an incorrect battery position can lead to a short circuit / smoke development / fire!!!</b></p> |

5. Battery incorrectly mounted in TS7500/TS5500 (power supply side, without pot), battery mounting bracket is installed incorrect, battery is not flat on bottom of column, distance incorrect:

| <p>Solution/Action</p> | <p>TS7000 / TS7000dV:<br/> Instructions from the Service Manual 4990344 Chapter 6 and 18.1 must be strictly followed.</p> <p>TS7500 / TS7500 Hybrid:<br/> Instructions from Service Manual 4990348 Chapter 7 and 20.4 must be strictly followed.</p> <p>TS5500:<br/> Instructions from Service Manual 1681913 Chapter 5 and 13.3 must be strictly followed.</p> <p>The batteries must be seated in the positioning pins provided for this purpose on the base of the column and must sit completely flat on the base of the column.<br/> Furthermore it must be made sure that there are no cables under the batteries.</p> <p>It is mandatory to reassemble the battery mounting bracket and in mobile columns the cable holder in the <u>correct</u> position.<br/> <b>A mounted holder, however, does not mean that the battery is correctly fully seated on the column base.</b></p> <p><b>CHECK:</b><br/> The distance between the top edge of the battery and the top edge of the pot can be measured as a check.<br/> This should be approx. 10cm (see photos) if the battery is installed correct.</p> |

After the batteries have been replaced, the column with the tabletop must be moved to the lowest lift position by the technician (including additional lift!). If there is a noticeable noise, it is imperative that the condition of the batteries is checked again, if they are damaged, replace them.

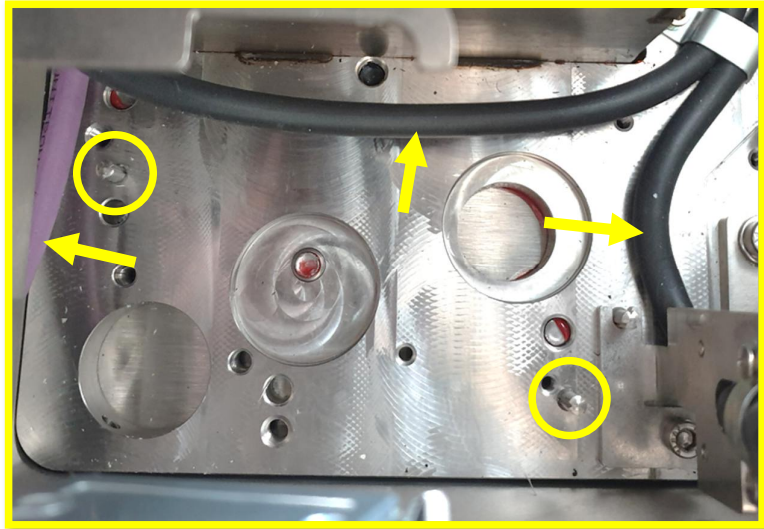
6. Installation situation  
TS7500/TS5500 (motor side,  
mobile columns only), positioning  
pins and cables:

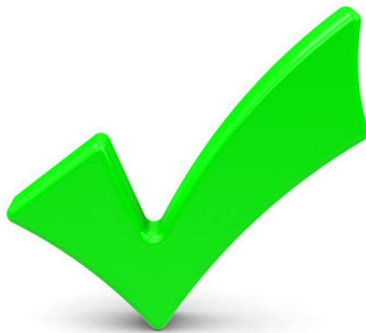
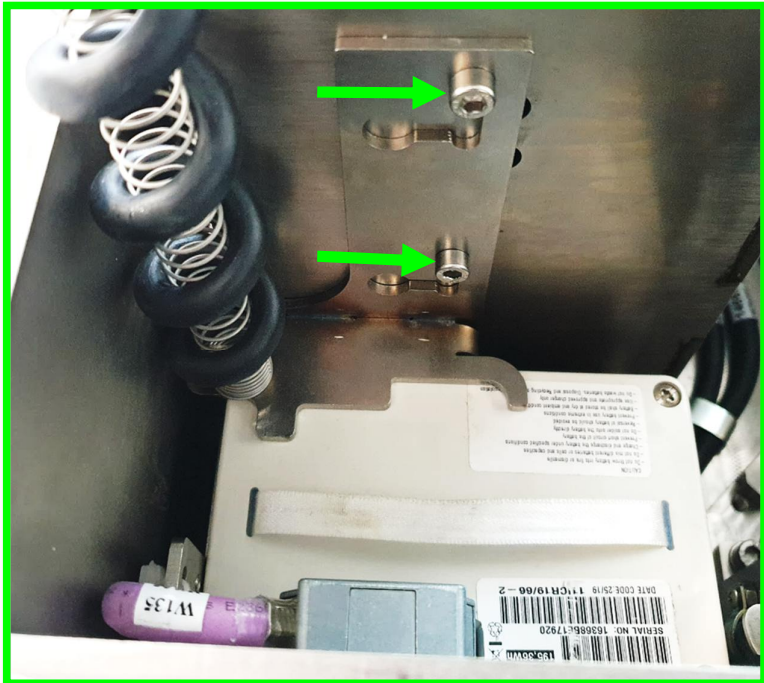
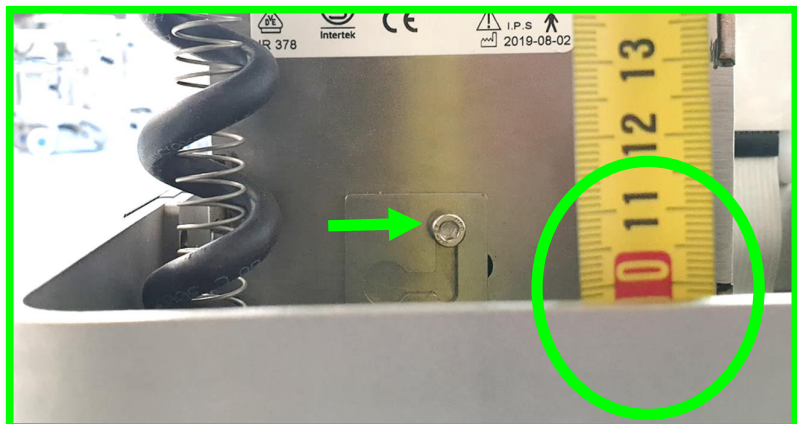
7. Battery correctly mounted in  
TS7500/TS5500 (motor side, only  
mobile column) cable holder is  
installed correct, no cable under  
the battery (flat on base), distance  
correct:

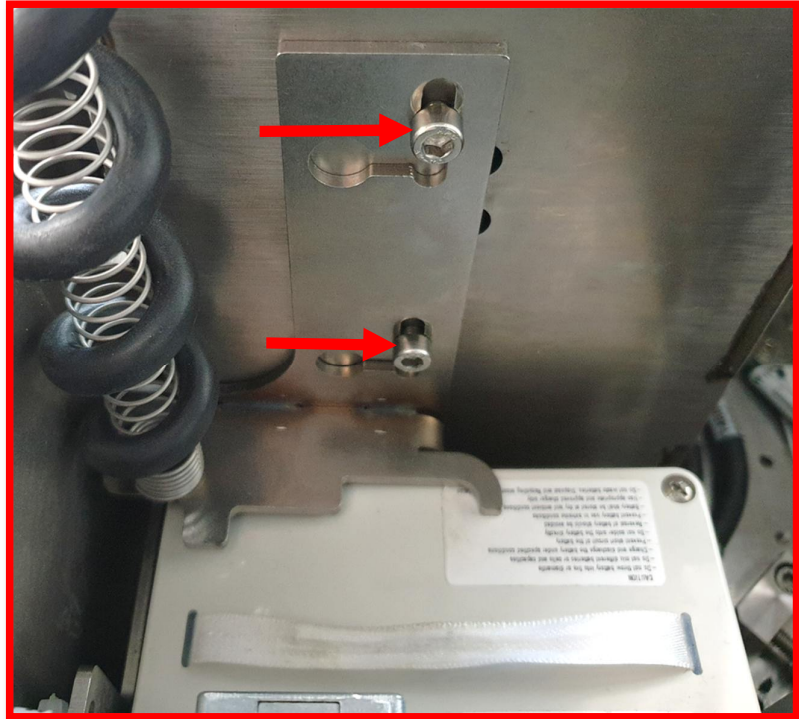
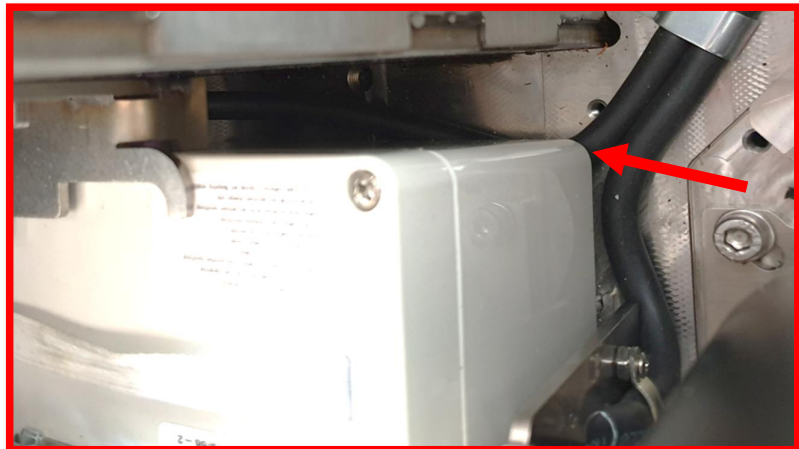
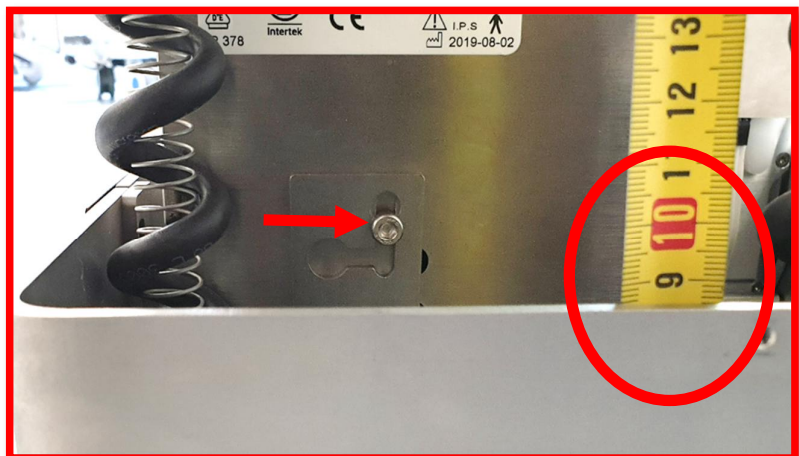
8. Battery incorrectly mounted in TS7500/TS5500 (motor side, only mobile column), cable holder is installed incorrect, cable under the battery, distance incorrect:

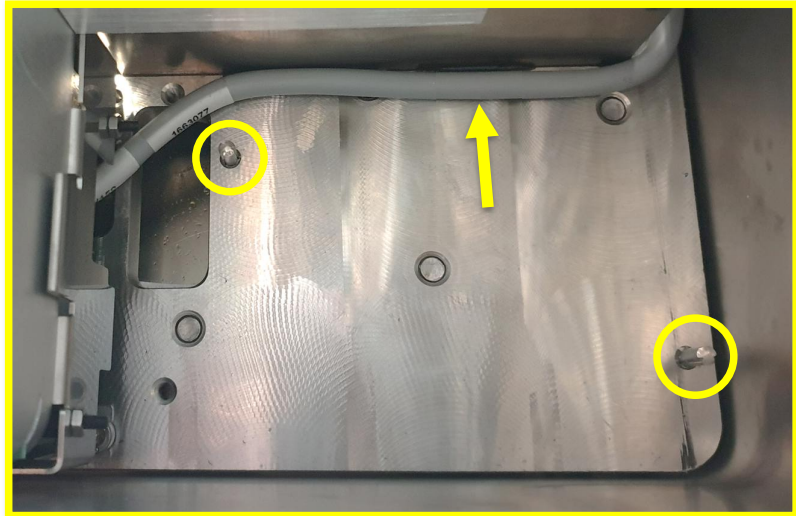
9. Installation situation  
TS7000(dV) (power supply side),  
positioning pins and cable on the  
guide side:

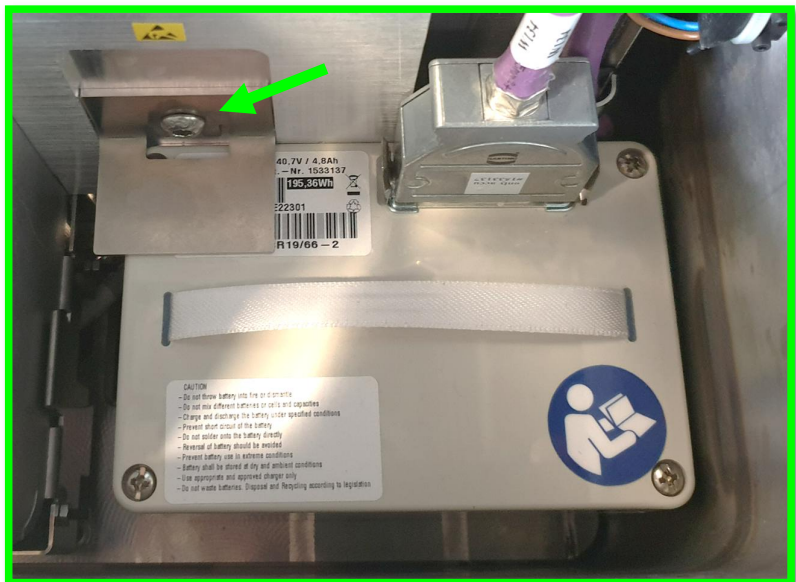
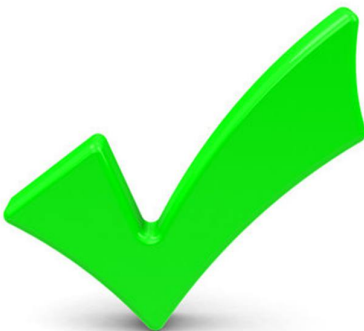
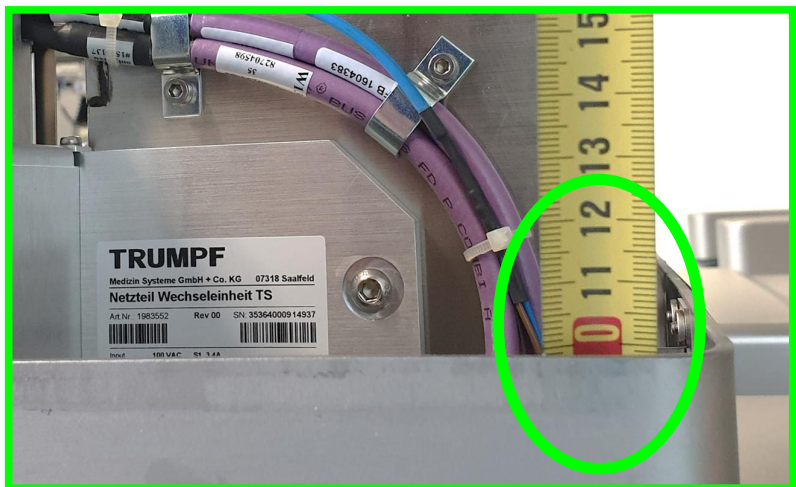
10. Battery correctly mounted in  
TS7000(dV) (power supply side),  
battery mounting bracket is  
installed correct, battery is flat on  
bottom of column, distance  
correct:

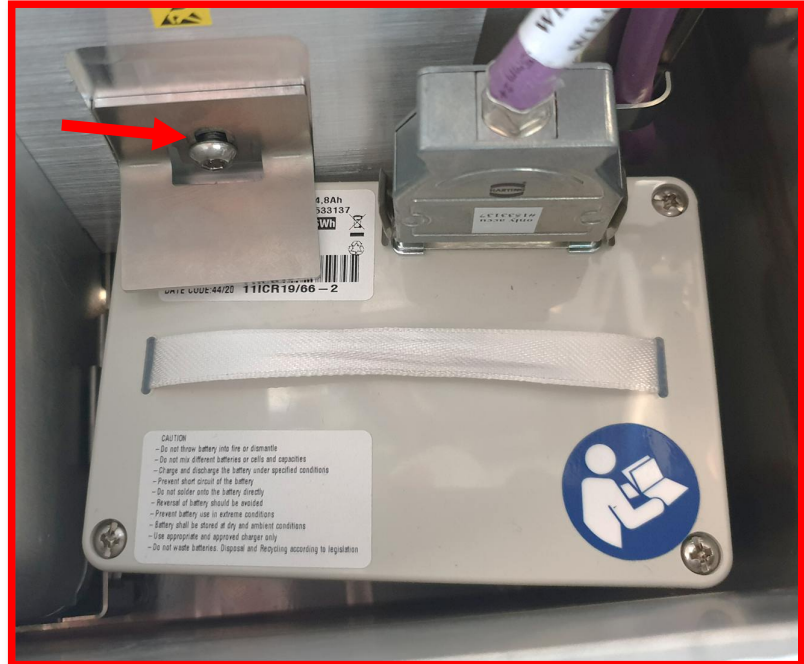
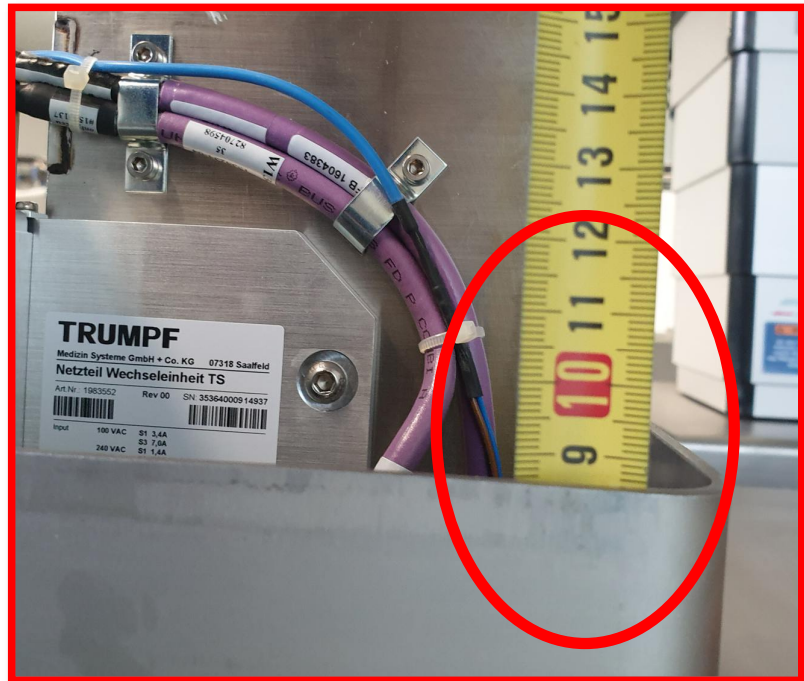
10. Battery incorrectly mounted in TS7000(dV) (power supply side), battery mounting bracket is installed incorrect, battery is not flat on bottom of column, distance incorrect:

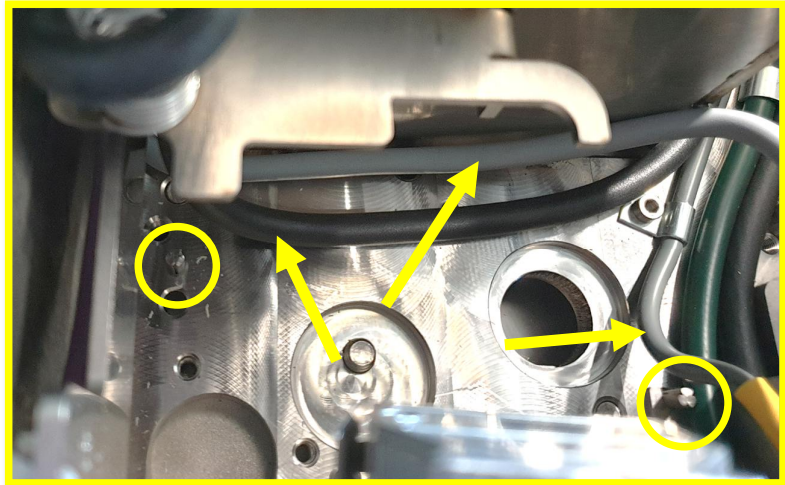
11. Installation situation  
TS7000(dV) (Motor side)  
positioning pins and cables:

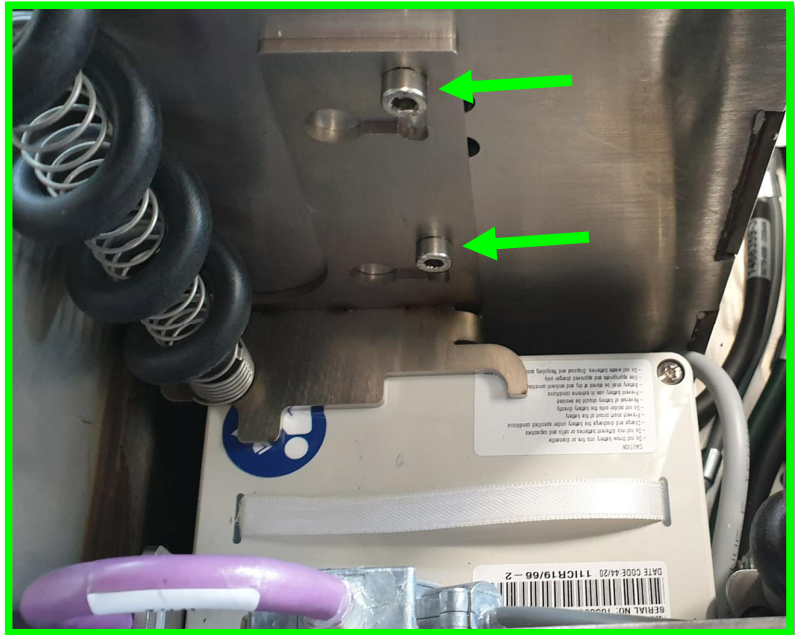
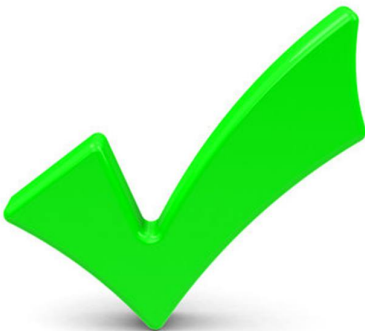
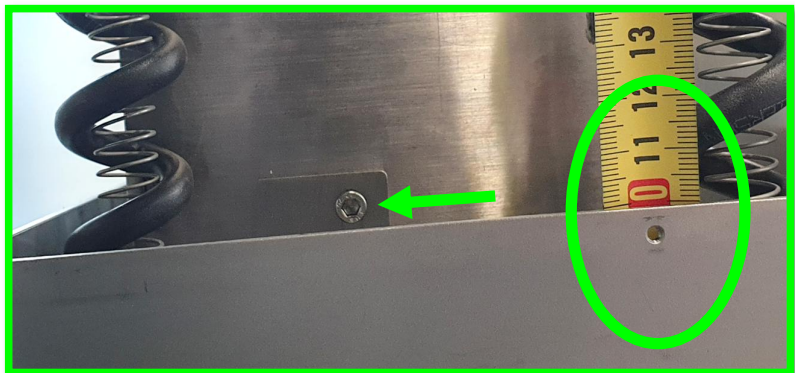
12. Battery correctly mounted in  
TS7000(dV) (motor side), cable  
holder is installed correct, no  
cable under the battery (flat on  
base), distance correct:

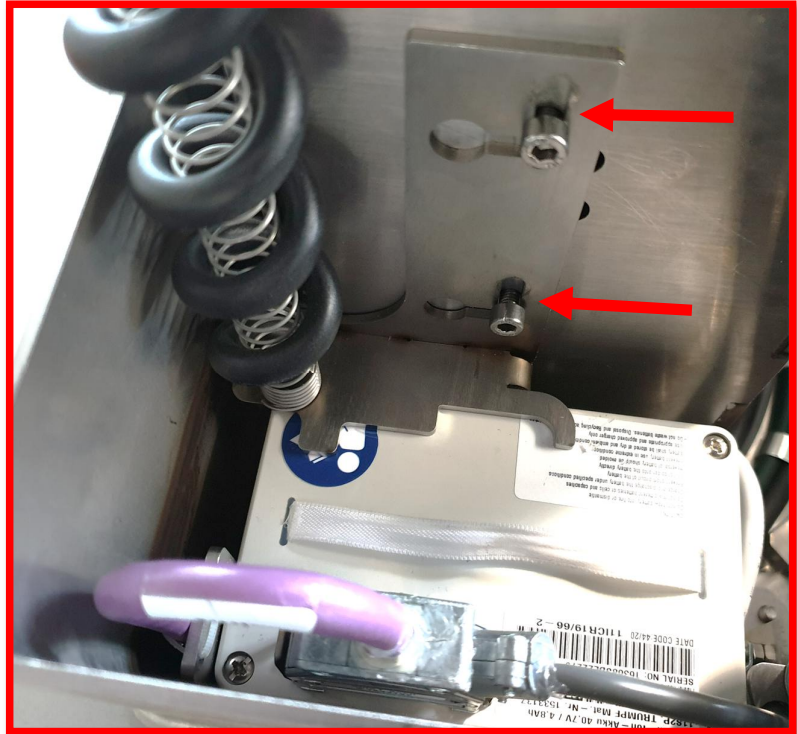
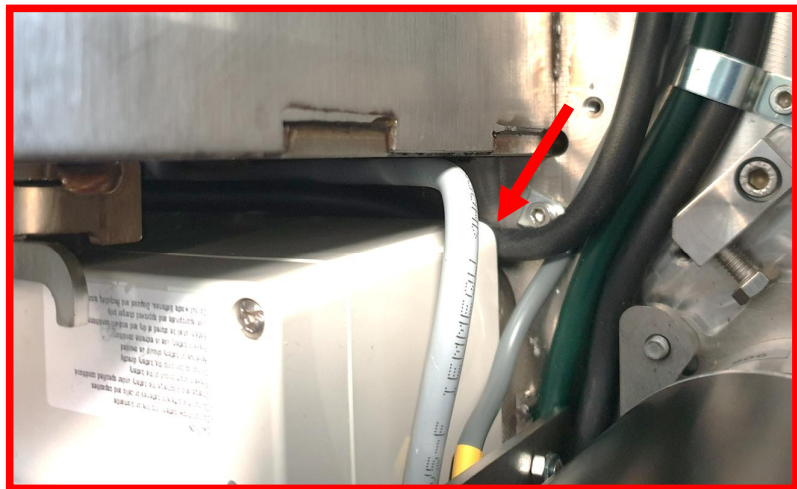
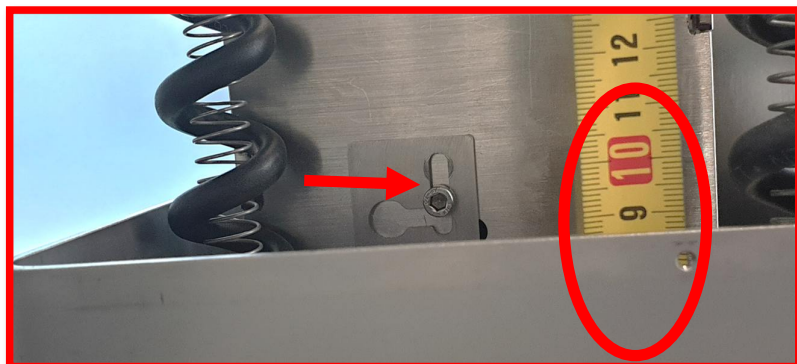
13. Battery incorrectly mounted in TS7000(dV) (motor side), cable holder is installed incorrect, cable under the battery, distance incorrect:
