### **FA-2024-056:Nota urgente sulla sicurezza-Follow Up Correzione per il tavolo operatorio TruSystem 7000**

| Question or Item | Answer |
|---|---|
| Subject | TSB TruSystem battery exchange |

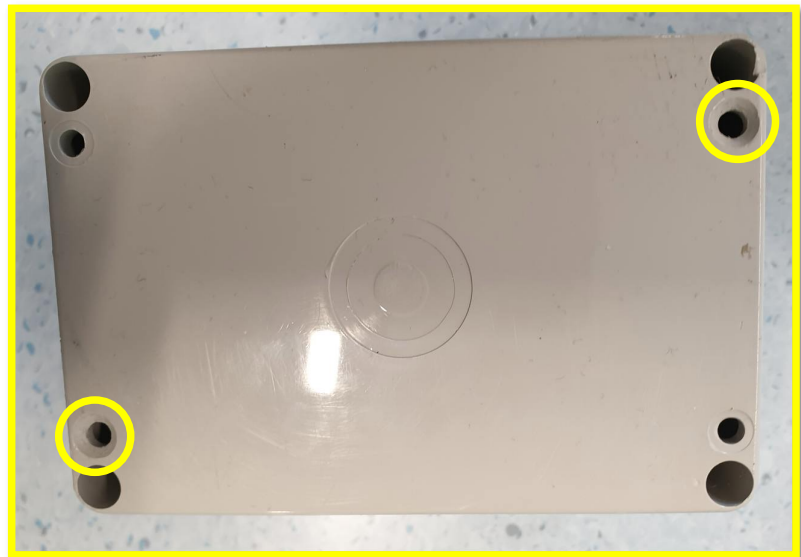
1. Installation situation of the battery (underside with holes for the positioning pins):

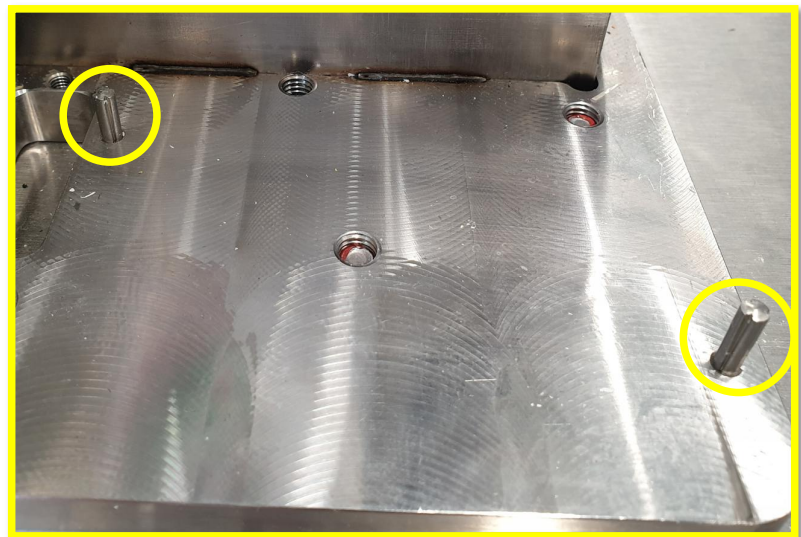
2. Installation situation TS7500/TS5500 (power supply side, without pot), positioning pins:

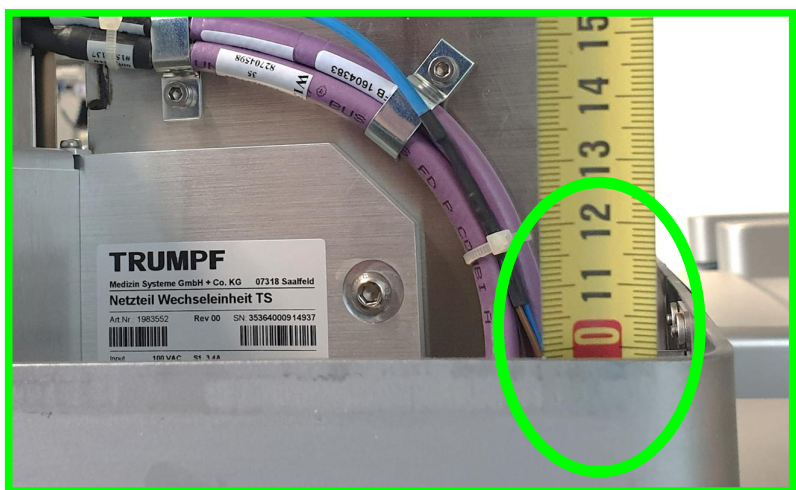
10. Battery correctly mounted in  
TS7000(dV) (power supply side),  
battery mounting bracket is  
installed correct, battery is flat on  
bottom of column, distance  
correct:

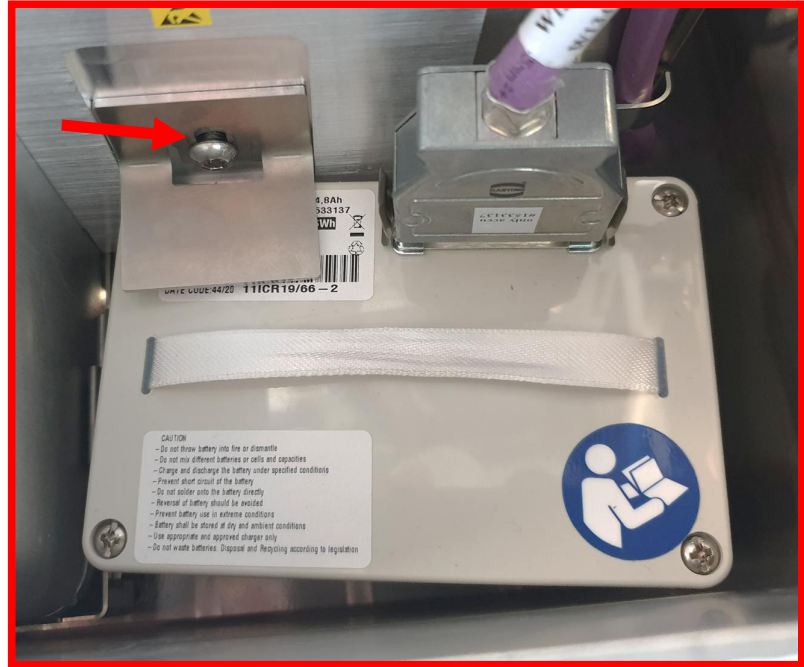
| <p>Issue details</p> | <p>When replacing the rechargeable batteries, Mat.1533137 or Mat.2066802, it is important to ensure the correct positioning of the batteries in the operating table.</p> <p>If the batteries are not placed correctly, the batteries or the battery plug may be damaged by the spindles of the tilting motor in the lowest column position.</p> <p><u>A damaged Li-Ion battery is a safety risk and must be replaced.</u></p> <p><b>ATTENTION!</b><br/> <b>Failure to follow the instructions in the service manual and as a result an incorrect battery position can lead to a short circuit / smoke development / fire!!!</b></p> |

10. Battery incorrectly mounted in TS7000(dV) (power supply side), battery mounting bracket is installed incorrect, battery is not flat on bottom of column, distance incorrect:

| <p>Solution/Action</p> | <p>TS7000 / TS7000dV:<br/> Instructions from the Service Manual 4990344 Chapter 6 and 18.1 must be strictly followed.</p> <p>TS7500 / TS7500 Hybrid:<br/> Instructions from Service Manual 4990348 Chapter 7 and 20.4 must be strictly followed.</p> <p>TS5500:<br/> Instructions from Service Manual 1681913 Chapter 5 and 13.3 must be strictly followed.</p> <p>The batteries must be seated in the positioning pins provided for this purpose on the base of the column and must sit completely flat on the base of the column.<br/> Furthermore it must be made sure that there are no cables under the batteries.</p> <p>It is mandatory to reassemble the battery mounting bracket and in mobile columns the cable holder in the <u>correct</u> position.<br/> <b>A mounted holder, however, does not mean that the battery is correctly fully seated on the column base.</b></p> <p><b>CHECK:</b><br/> The distance between the top edge of the battery and the top edge of the pot can be measured as a check.<br/> This should be approx. 10cm (see photos) if the battery is installed correct.</p> |

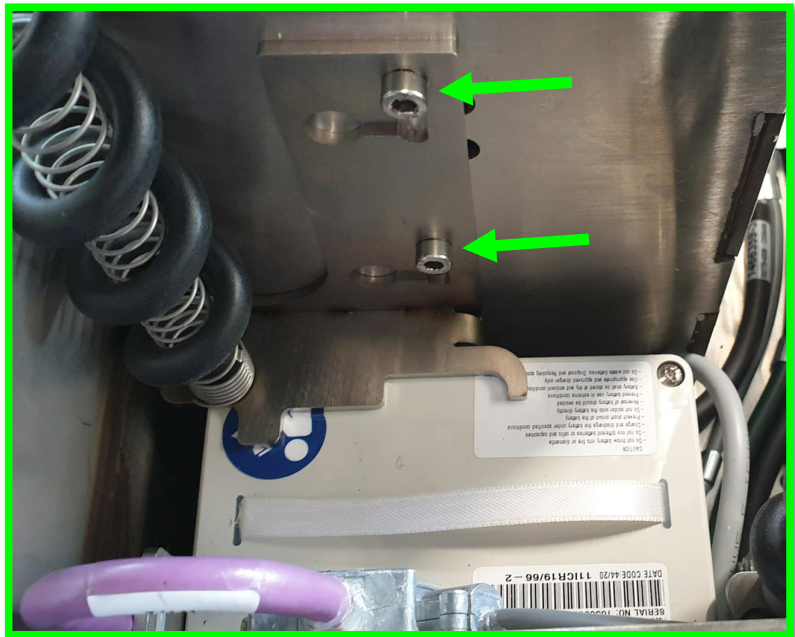
12. Battery correctly mounted in  
TS7000(dV) (motor side), cable  
holder is installed correct, no  
cable under the battery (flat on  
base), distance correct:
