## Avis urgent relatif à la sécurité

**Titre :** Protections latérales en fibre de carbone avec bord non ébavuré

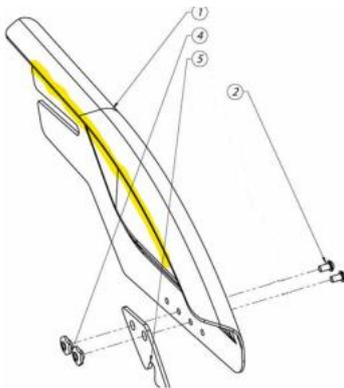
Le présent avis de sécurité (FSN) concerne les protections latérales en fibre de carbone (tableau 1) distribuées par Panthera AB entre le 1<sup>er</sup> décembre 2023 et le 15 mars 2024. Il a été constaté que les protections latérales pouvaient ne pas avoir été ébavurées, donnant ainsi un caractère tranchant à l'un des bords. Voir la figure 1 pour accéder à une description de la zone concernée. L'enquête sur la cause profonde a conclu que le fournisseur des protections latérales n'a pas ébavuré les bords correctement.

Figure 1. Bord de la protection latérale pouvant ne pas être ébavuré.

Pour déterminer si le bord est tranchant, utilisez l'ongle de votre pouce pour le faire glisser doucement de l'intérieur vers l'extérieur sur la sous-face du bord marqué sur la figure 1. Si le bord est tranchant, nous recommandons de prendre immédiatement une première mesure, à savoir l'application de ruban adhésif sur le bord tranchant par vous-même ou votre distributeur. Contactez immédiatement Panthera, qui prendra des mesures permanentes pour éviter tout risque pour les utilisateurs.
