## Avviso di sicurezza urgente

**Titolo:** Protezioni laterali in fibra di carbonio con bordo non rifilato

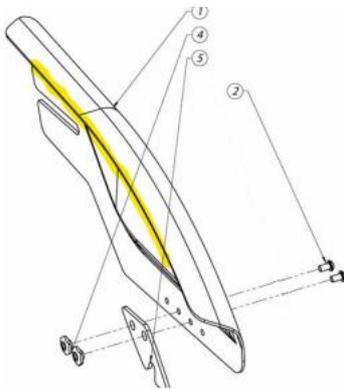
Il presente avviso di sicurezza (FSN) riguarda le protezioni laterali in fibra di carbonio (tabella 1) distribuite da Panthera AB tra il 1° dicembre 2023 e il 15 marzo 2024. È stato riscontrato che le protezioni laterali potrebbero non essere state rifilate, e che pertanto uno dei bordi risulta affilato. Fare riferimento alla figura 1 per visualizzare l'area interessata. L'indagine sulla causa principale ha concluso che il fornitore delle protezioni laterali non ha rifilato correttamente i bordi.

Figura 1. Bordo della protezione laterale potenzialmente non rifilato.

Per verificare se il bordo è affilato, passare delicatamente il lato superiore dell'unghia dall'interno verso l'esterno sul lato inferiore del bordo contrassegnato nella figura 1. Se il bordo risulta affilato, consigliamo, come prima misura di emergenza, che il distributore o l'utente copra il bordo affilato con del nastro adesivo. Mettersi quindi immediatamente in contatto con Panthera, che adotterà misure permanenti per evitare rischi per gli utenti.
