Sicherheitshinweis-Nr: COBE 2991 FA57

**Freiwillige Sicherheitswarnung bezüglich der Qualität des COBE
2991 Blutverarbeitungssets**

Für*:Alle Benutzer des Zellverarbeitungssystems COBE 2991

Oktober 2024

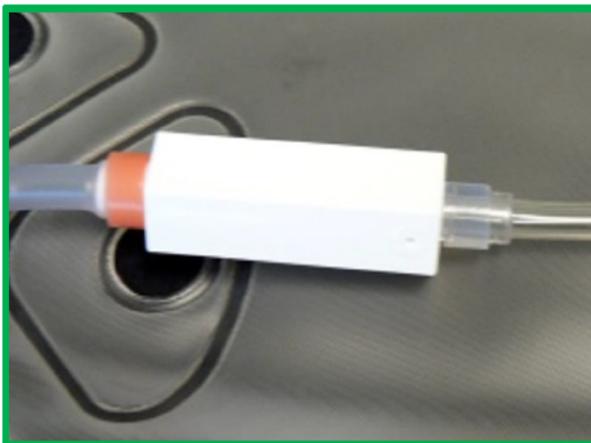
Abbildung 1: Drehdichtung mit EINWANDFREIEN Verbindungen

- Die Schläuche auf beiden Seiten der Drehdichtung müssen frei von Löchern/Rissen, Hohlräumen in der Verbindung und Leckagepfaden sein (Abbildung 2).
- Halten Sie das Einwegset so, dass der Verarbeitungsbeutel hängt, und drehen Sie den Beutel vorsichtig. Er sollte sich frei um die Drehdichtung drehen (Abbildung 1: Drehdichtung mit EINWANDFREIEN Verbindungen **Abbildung 2:** Die Drehdichtung muss sich frei bewegen). Stellen Sie sicher, dass während der Drehung kein Schleif- oder Quietschgeräusch zu hören ist.
- Untersuchen Sie den Schlauch an der orangefarbenen Manschette sorgfältig auf Hohlräume oder Leckagepfade in der Verbindung. **Abbildung 4** zeigt einen Hohlraum unter der orangefarbenen Manschette. **HINWEIS: Lösen, manipulieren oder bewegen Sie die orangefarbene Manschette während der Prüfung NICHT.**

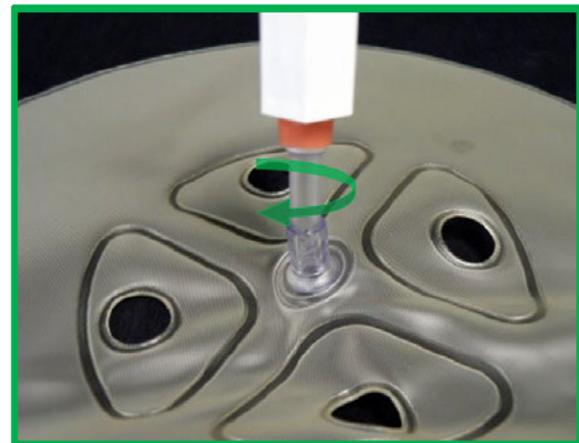
Abbildung 2: Die

Drehdichtung muss sich frei bewegen

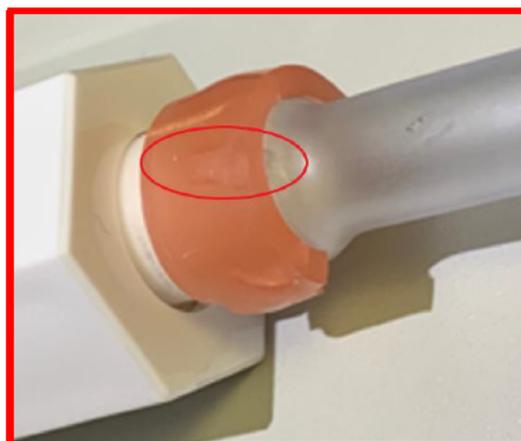
Drehdichtung und am Dorn-Rezeptoranschluss zu Undichtigkeiten kommen. Defekte im Zusammenhang mit Flüssigkeitslecks können zu Produktverlust führen.
2.	3. Wahrscheinlichkeit des Auftretens des Problems Es wurden keine (0) Fälle von tatsächlicher Schädigung des Bedieners/Patienten verzeichnet. Bei allen in Klammern aufgeführten Chargen betrug die durchschnittliche Beanstandungsquote für die erörterten Ausfälle kombiniert 0,27 %.

Abbildung 3: Drehdichtung mit MANGELHAFTER Verbindung, Hohlraum/Leckagepfad an der orangefarbenen Manschette

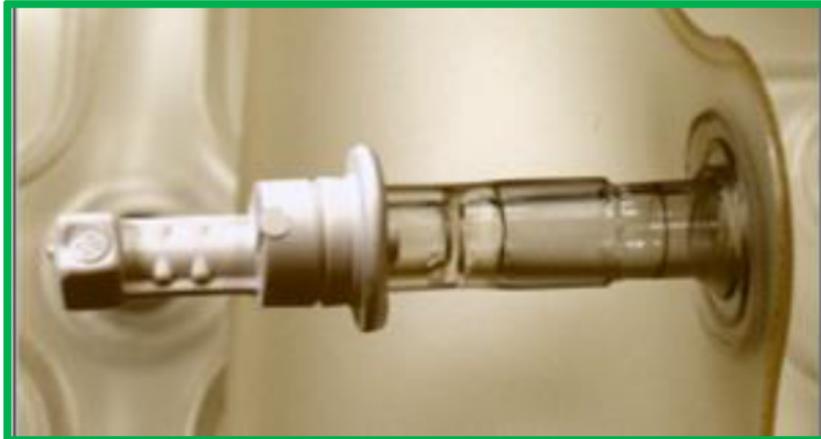
Abbildung 4: Dorn-Rezeptor mit EINWANDFREIER Verbindung

- Die Verbindung zwischen dem Dorn-Rezeptor und dem Aufbereitungsbeutel sollte frei von Hohlräumen und Leckagepfaden sein und die Verbindung sollte nicht trüb erscheinen (Abbildung 5).

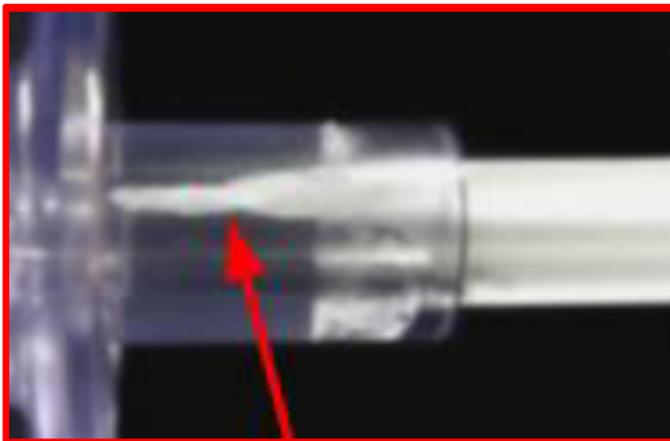
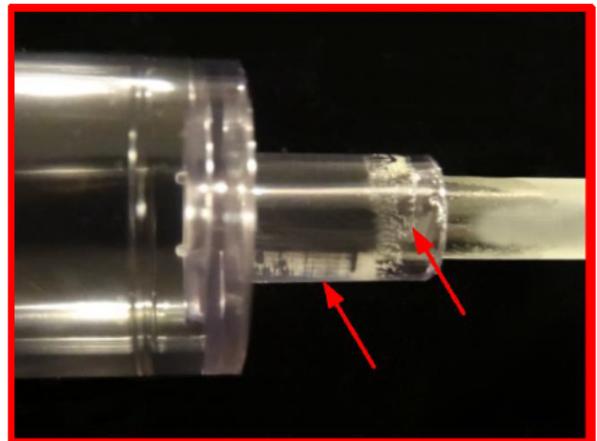
Abbildung 5: Verbindung mit Leckagepfad/Hohraum/trüber Oberfläche
