Réf. de la FSN : COBE 2991 FA57

**Alerte de sécurité volontaire concernant la qualité du kit de traitement du sang COBE
2991**

Alerte de sécurité volontaire concernant la qualité du kit de traitement du sang COBE 2991

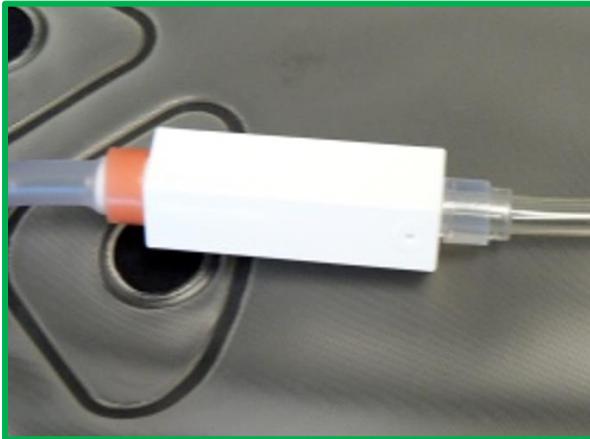
- Les tubulures des deux côtés du joint rotatif doivent être exempts de trous/déchirures, de vides dans la liaison et de fuites (Figure 2).
- Tenir l'ensemble à usage unique de manière à ce que la poche de traitement soit suspendue, puis tourner doucement la poche. Elle doit tourner librement autour du joint rotatif (Figure 1 : **Joint rotatif** avec BONNES liaisons Figure 2 : **Le joint** rotatif doit se déplacer librement). S'assurer que l'on n'entend pas de grincement ou de claquement pendant la rotation.
- Examiner attentivement la tubulure au niveau du collier orange pour vérifier qu'il n'y a pas de vide ou de fuite dans la liaison. La Figure 3 illustre un vide sous le collier orange. **REMARQUE : NE PAS décoller, manipuler ou déplacer le collier orange pendant l'inspection.**

Figure 1 : Joint rotatif avec BONNES liaisons

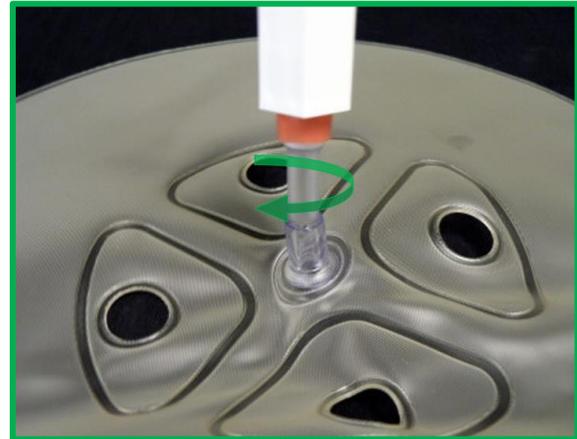
Figure 2 : Le joint rotatif doit se déplacer librement

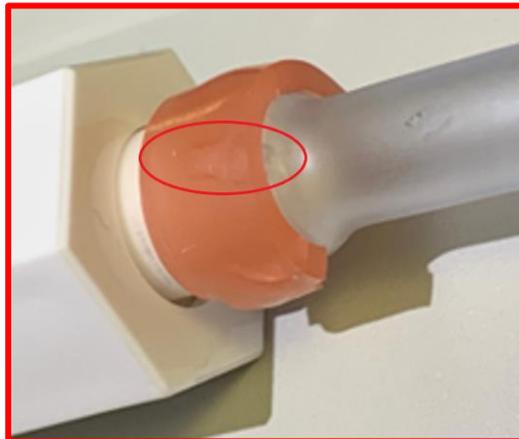
2.	2. Danger donnant lieu à la FSCA* Pendant le fonctionnement de l'appareil, il est possible que le joint rotatif des lots COBE 2991 Kit de traitement du sang et Kit de triple traitement énumérés ci-dessus génère une chaleur excessive, qui provoquera un bruit de grincement/claquement et deviendra de plus en plus perceptible jusqu'à ce que les faces de roulement se grippent et ne permettent plus une rotation libre dans la centrifugeuse. Ce grippage entraînera une déformation de la tuyauterie située sous le joint rotatif, ce qui pourrait provoquer une fuite. Des fuites peuvent se produire au niveau du collier orange situé sous le boîtier du joint rotatif et au niveau de l'orifice du récepteur de pointe dans les lots concernés. Les défaillances liées à des fuites de liquide peuvent entraîner la perte du produit.

Figure 3 : Joint rotatif avec MAUVAISE liaison, vide/fuite au niveau du collier orange

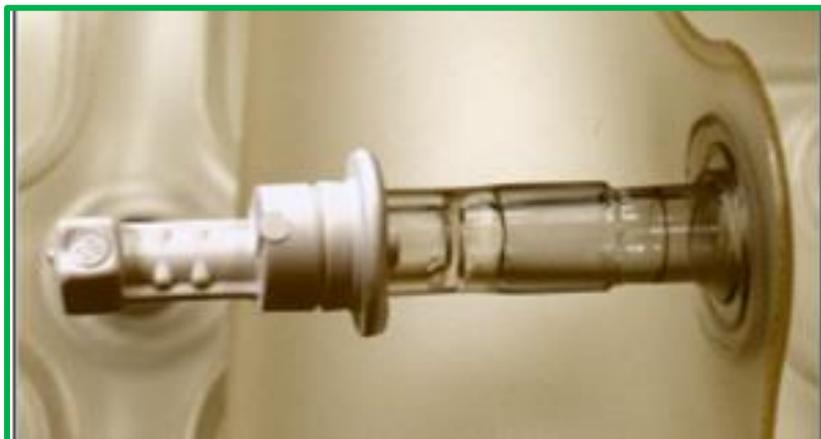
- La liaison entre le récepteur de pointes et la poche de traitement doit être exempte de vides et de fuites, et la liaison ne doit pas être trouble (Figure 4).

Figure 4 : Récepteur de pointes avec BONNE liaison

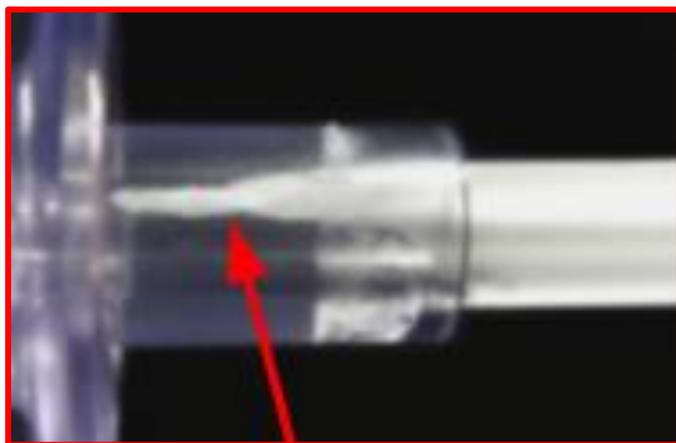
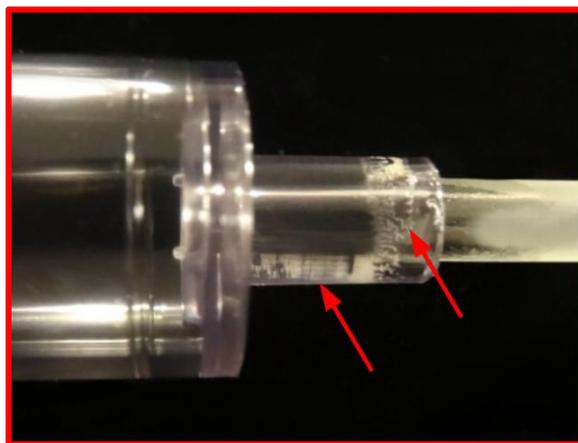
Figure 5 : Liaisons avec voie de fuite/espace vide/surface trouble
