Opfikon, 28. Ottobre 2024

**FA-2024-054: Consigli di sicurezza urgenti  
Correzione per HSCRIBE, Vision Express, Q-Stress, Xscribe, Rscribe  
Software**

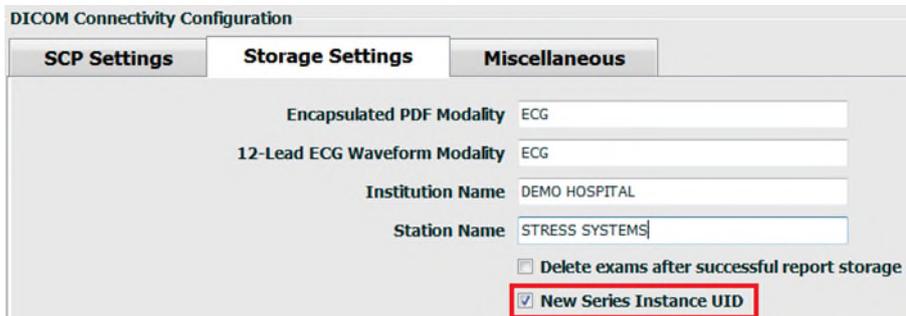
'New Series Instance UID' è una funzionalità in cui al file dei risultati DICOM viene assegnato un diverso Series Instance UID a ogni trasmissione di un esame. Prima di attivare la funzione "New Series Instance UID", valuti l'impatto che questa funzione potrebbe avere sulla configurazione del sistema DICOM ricevente (ad esempio PACS) utilizzando le dichiarazioni di conformità DICOM fornite per ciascun prodotto sul sito Web Baxter. Faccia riferimento alla sezione relativa a Series Instance UID e al tag DICOM riportata di seguito durante la revisione della dichiarazione di conformità DICOM.

- a. Accedere all'applicazione server come utente con autorizzazione "Amministratore IT"
  - b. Fare clic sull'icona Configurazione di sistema nell'angolo in basso a destra del menu principale dell'applicazione
  - c. Seleziona Impostazioni DICOM. Nella configurazione della connettività DICOM, fare clic sulla scheda Impostazioni di archiviazione.
  - d. Seleziona la casella per abilitare l'impostazione 'New Series Instance UID'.
3. Per i prodotti elencati di seguito, contattare il Servizio Tecnico Baxter per richiedere e programmare la correzione. Tieni presente che riceverai questa correzione da Baxter senza alcun costo.
