DRINGEND: SICHERHEITSHINWEIS - MDS-24-5154-B

4Fr Single Lumen PowerPICC (SOLO- und Nicht-SOLO-Versionen)

Art der Maßnahme: Produktrückruf

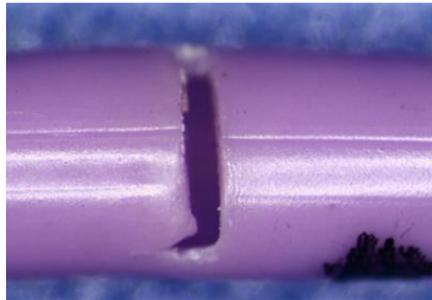
Im Oktober 2024 gab BD eine Empfehlung für nicht abgelaufene Chargennummern von 4Fr Single-Lumen PowerPICC-Kathetern (SOLO- und Nicht-SOLO-Versionen) heraus, um Kunden über eine beobachtete Zunahme von Materialermüdungsbrüchen (Abbildung 1) an den 4Fr Single Lumen PowerPICC-Kathetern in bestimmten geographischen Regionen zu informieren.

BD hat eine umfassende Untersuchung durchgeführt und festgestellt, dass drei Chargen Kunstharz, welche zum Extrudieren des Schlauchmaterials verwendet wurden, von den Spezifikationen unseres Lieferanten für eine Materialeigenschaft namens Schmelzflussindex (MFI) abwichen. Die Untersuchung von BD hat gezeigt, dass ein höherer MFI zu vermehrten Materialermüdungsbrüchen führen kann. Alle extrudierten Katheter erfüllen die BD-Spezifikationen für Abmessungen und mechanische Eigenschaften. BD entfernt jedoch alle Produkte aus dem Feld, die aus Kunstharz extrudiert wurden, welches außerhalb der Spezifikationen des Lieferanten lag.

Abbildung 1: Beispiel für einen Quer-/Umfangsriss im Katheterkörper

BD führt derzeit eine Sicherheitskorrekturmaßnahme vor Ort durch, um **bestimmte** Chargen von **4Fr Single-Lumen PowerPICC-Kathetern zu entfernen**. Diese sind in Anhang 1 aufgeführt.

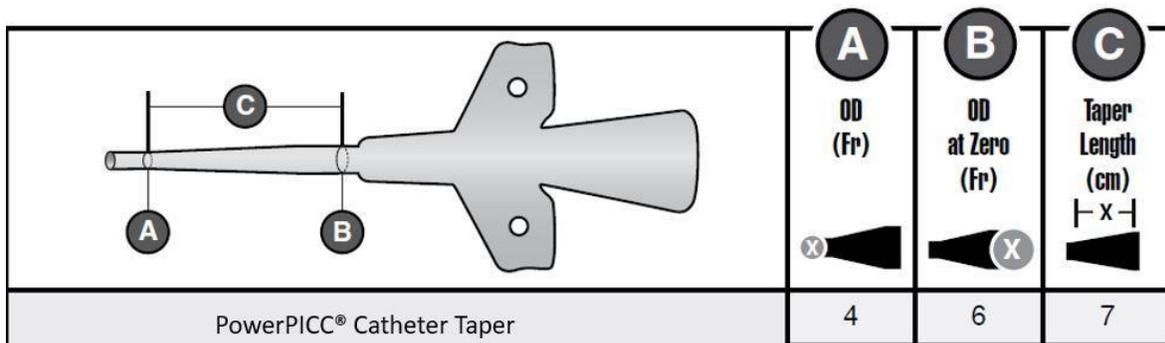
BD PICCs haben eine umgekehrte Verjüngung, deren Durchmesser in der Nähe der 0-Markierung auf dem Gerät zunimmt.

Abbildung 2: Bild des PowerPICC-Taper-Bereichs

- Das vollständige Einführen des PICC-Geräts in den Patienten, so nah wie möglich an die Nullmarkierung (Position B in Abbildung 2), einschließlich des knickfesten, sich verjüngenden Bereichs an der Einstichstelle, ist mit niedrigeren Bruchraten verbunden. Um die entsprechende Größe der Kompressionsart zu bestimmen, siehe Abbildung 2, die zeigt, dass die Größe für den 4 Fr PICC im Taper-Bereich zwischen 4 und 6 Fr liegt, abhängig von der Position der Sicherungsvorrichtung relativ zur Verjüngung.

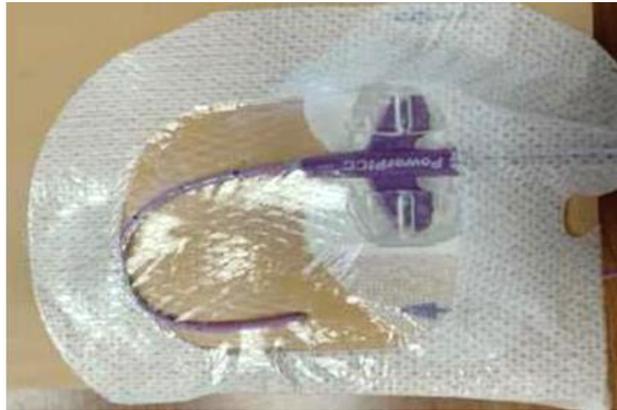
Abbildung 3: Bild der J-Schleife

- Bitte beachten Sie, dass die Verwendung der J-Loop-Technik beim Platzieren oder Verbinden des Katheters das Einführen bis zur 0-Markierung und die Verwendung dieses knickfesten, umgekehrt konischen Bereichs an der Einführstelle verhindert. In Abbildung 3 sehen Sie ein Bild der J-Schleife. Verzichten Sie nach Möglichkeit auf diese Technik.
