Urgent Field Safety Notice

ASW25-01.A.OUS

Atellica CI Analyzer

Titre Erreur de volume de diluant pour technologie multicapteurs intégrée (IMT) Atellica CI

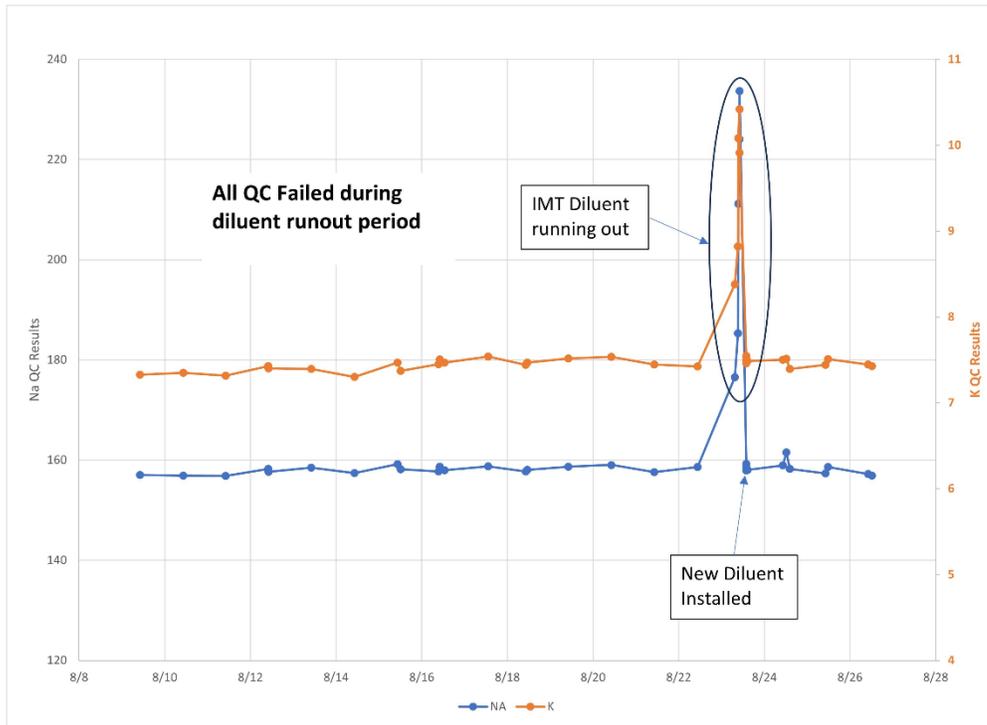
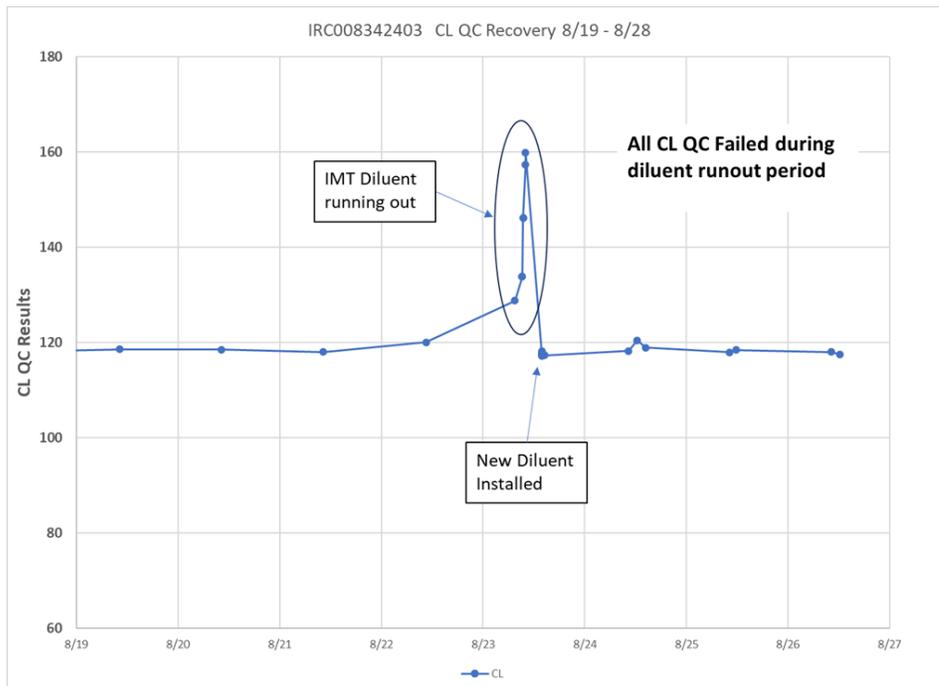
Description du problème Siemens Healthineers a confirmé dans le cadre de l'examen interne de réclamations de clients que le volume résiduel (% restant) du diluant IMT ne diminue pas comme prévu sur l'analyseur Atellica® CI. Le module IMT lance une séquence de rafraîchissement standard A avant le traitement d'échantillons après au moins 2 minutes d'inactivité. Le diluant IMT est utilisé dans cette séquence, mais le volume de diluant calculé n'est pas précis et le diluant IMT peut alors éventuellement être épuisé alors que l'écran affiche encore la présence d'un volume résiduel. Dans ce cas, les résultats de test risquent d'être faussement élevés pour le sodium (Na), le potassium (K) et le chlorure (Cl). Le même comportement est constaté avec le matériel de contrôle. Veuillez consulter l'annexe 1.

Impact sur les résultats Des résultats faussement élevés de sodium, potassium et chlorure peuvent être obtenus dans l'intervalle de mesure analytique de l'essai dans le cadre des contrôles qualité (QC) et des échantillons de patients et sont susceptibles d'influencer la prise en charge de patients dans le contexte de maladies affectant l'équilibre électrolytique. Les données provenant d'études internes sont reproduites dans l'annexe 1. Il est recommandé d'interpréter les résultats de ces tests en conjonction avec le tableau clinique du patient, les symptômes constatés et d'autres observations.

Annexe 1 : les graphiques ci-après présentent l'effet sur les résultats de test de matériel de contrôle qualité lorsque le diluant IMT est épuisé après 4 ou 5 aspirations d'échantillon.

1. Se connecter à l'instrument Atellica CI avec les identifiants **Lab Manager**.
2. Modifier le % de seuil d'alerte du volume de fluide IMT.
 - a. À partir de l'écran d'accueil de l'interface utilisateur (IU), cliquer sur **System Navigator**.
 - b. À l'écran System Navigator, activer la touche **Supply Thresholds**.
 - c. Cliquer sur la flèche de liste déroulante du seuil (%) de volume de fluide IMT et sélectionner **50%**.
 - d. Activer la touche **Save**.
 - e. Vérifier les besoins en réapprovisionnement intitulés **Supply Needs** à l'écran d'accueil.

-
- Renouveler le fluide IMT correspondant lorsque le seuil indiqué par le logiciel (ou affiché) est inférieur à 50%.

Résolution La version 1.29.x et supérieure du logiciel de l'analyseur Atellica CI résout le comportement décrit dans le présent avis. Suite à l'installation de la version 1.29.x du logiciel, les clients sont invités à réinitialiser le seuil (%) de volume de fluide IMT en fonction du seuil privilégié par le laboratoire. Nous mettons tout en œuvre pour mettre la version 1.29.x du logiciel à disposition au cours du premier trimestre 2025.
