# Urgent Field Safety Notice

ASW25-01.A.OUS

## Atellica CI Analyzer

**Titolo** Atellica CI Integrated Multisensor Technology (IMT) Errore Volume del Diluente

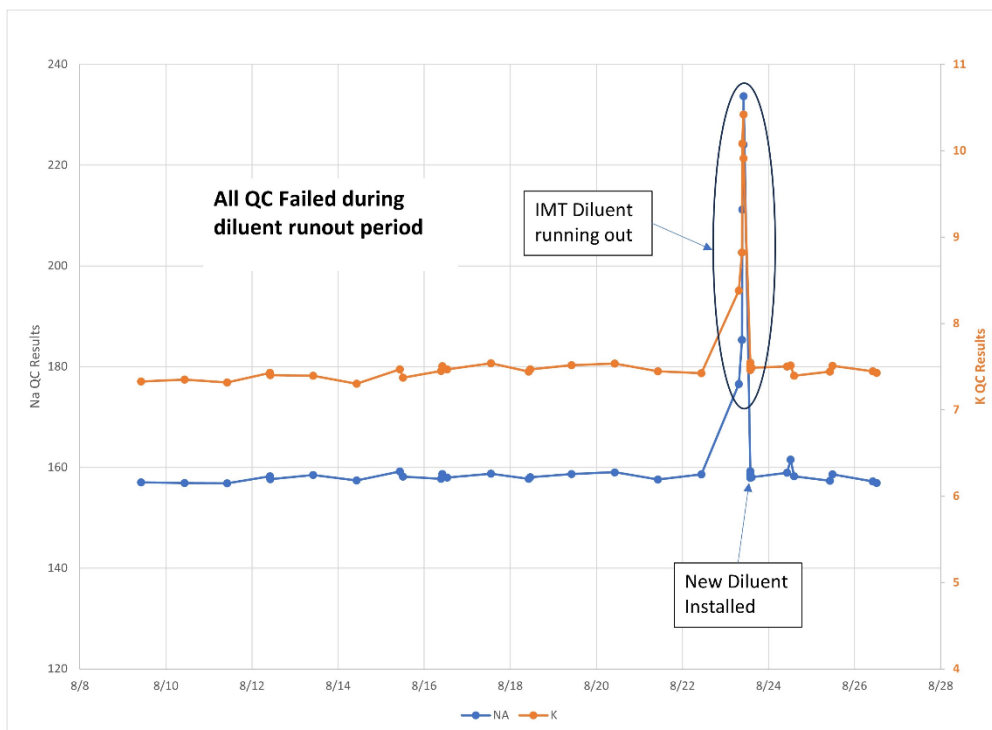
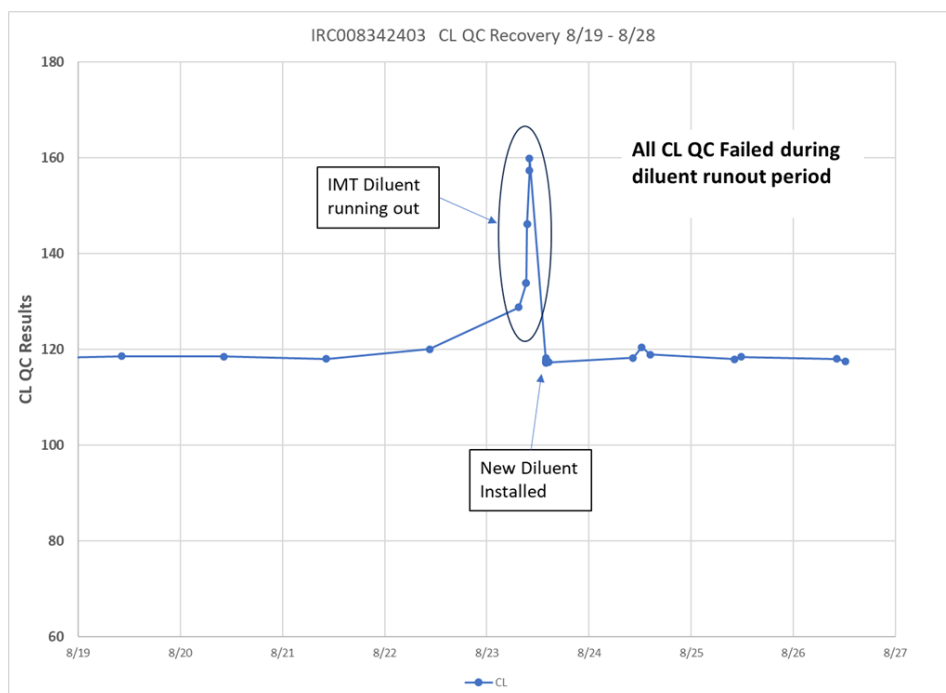
**Descrizione del problema** Siemens Healthineers ha confermato, attraverso un'indagine interna sui reclami dei clienti, che l'indicazione del volume di IMT Diluent rimanente (% rimanente) non diminuisce come previsto sull'analizzatore Atellica® CI. Il modulo IMT esegue una sequenza di avvinamento con Standard A prima di elaborare i campioni se sono trascorsi almeno due minuti di inattività. Questa sequenza utilizza l'IMT Diluent, ma il volume del diluente calcolato non è accurato, il che potrebbe far sì che l'IMT Diluent sia vuoto, pur continuando a visualizzare il volume rimanente. In questo caso, i risultati dei test di sodio (Na), potassio (K) e cloro (Cl) potrebbero essere falsamente elevati. I materiali del controllo qualità mostrano lo stesso comportamento. Fare riferimento all'Appendice 1.

**Impatto sui risultati** È possibile che si verifichino risultati erroneamente elevati di sodio, potassio e cloro per i pazienti e per il CQ in tutto l'intervallo di misurazione analitica del test, il che può avere un impatto sulla gestione dei pazienti nel contesto di malattie che comportano uno squilibrio elettrolitico. I dati degli studi interni sono illustrati nell'Appendice 1. I risultati di questi test devono essere interpretati insieme ai fattori clinici e ai sintomi dei pazienti e ad altri risultati.

**Appendice 1: I grafici seguenti mostrano l'effetto sui risultati dei test sui materiali del Controllo Qualità quando l'IMT Diluent si esaurisce nell'arco di 4-5 aspirazioni di campione**

**Risoluzione** Il software Atellica CI Analyzer versione 1.29.x e successive risolve il problema descritto in questa comunicazione. Dopo l'installazione della versione software 1.29.x, i clienti devono reimpostare la soglia del volume del fluido IMT (%) sulla soglia definita dal laboratorio. Stiamo lavorando per rendere disponibile la versione 1.29.x del software nel primo trimestre del 2025.
