## **DRINGENDE Sicherheitsmitteilung**

### **Philips Allura Xper R7.6–R8.1 Systeme**

Eine Verzögerung bei der Installation des Lifetime Extension (LTE) Kits bei Allura Xper R7.6–R8.1 Systemen kann zu einem gebrochenen Propellermotor-Klemmbolzen und einem gebrochenen Röntgenröhren-Arretierbolzen führen.

Dezember 2024

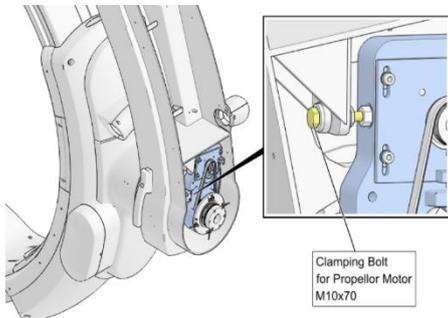
Philips hat potenzielle Sicherheitsprobleme im Zusammenhang mit einer verzögerten Installation von LTE Kits bei Allura Xper R7.6–R8.1 Systemen, die über 10 Jahre alt sind, festgestellt. Das Kit enthält einen Propellermotor-Klemmbolzen (siehe Abbildung 1) und den Röntgenröhren-Arretierbolzen (siehe Abbildung 2). Wenn einer dieser Bolzen bricht, funktioniert ein Teil des Systems nicht wie erwartet.

Wenn sich die Installation des LTE Kits verzögert, ist mit einem möglichen Bruch des Propellermotor-Klemmbolzens und/oder des Röntgenröhren-Arretierbolzens zu rechnen. In diesem Fall

- kann der gebrochene Propellermotor-Klemmbolzen zu unregelmäßig auftretenden C-Bogen-Bewegungen führen und möglicherweise mit Patienten oder umstehenden Personen kollidieren (siehe Abbildung 3). Darüber hinaus können diese unkontrollierten Bewegungen auch dazu führen, dass das System fälschlicherweise eine Kollision erkennt und infolgedessen die motorisierten C-Bogen-Bewegungen blockiert.
- Der gebrochene Röntgenröhren-Arretierbolzen kann dazu führen, dass die Röntgenröhre auf die Abdeckung prallt, was unerwartete Geräusche verursacht und auf dem Röntgenbild einen

Abbildung 1: Klemmbolzen des C-Bogen-Propellermotors Arretierbolzen

Philips wird sich mit allen betroffenen Kunden in Verbindung setzen, um einen Termin für den Besuch eines Kundendiensttechnikers zu vereinbaren, bei dem ein Lifetime Extension Kit installiert wird (Referenz FCO72200598). Zum Zeitpunkt dieser dringenden Sicherheitsmitteilung geht Philips davon aus, dass die Lösung bis zum 1. Quartal 2025 verfügbar sein wird.

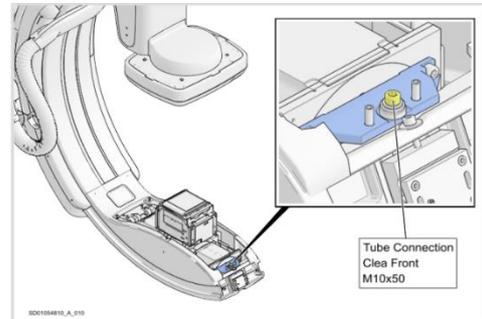
schwarzen Bereich erzeugt, der bis zu 25% dessen Fläche umfasst. Folglich kann der relevante Bereich im Röntgenbild verdeckt sein, wodurch ein zusätzlicher Scan erforderlich ist.

Abbildung 2: Röntgenröhren-

Ein gebrochener Röntgenröhren-Arretierbolzen kann dazu führen, dass auf dem Röntgenbild ein schwarzer Bereich erscheint, der den relevanten Bereich verdeckt. Dies kann eine erneute Bildgebung (bis zu 1 oder 2 zusätzliche Röntgenbilder oder 3D-Scans) erforderlich machen, was zu einer zusätzlichen Strahlenexposition führt. Es ist jedoch nicht zu erwarten, dass diese zusätzliche Strahlendosis die Schwellenwerte für Gewebereaktionen, die von der International Commission

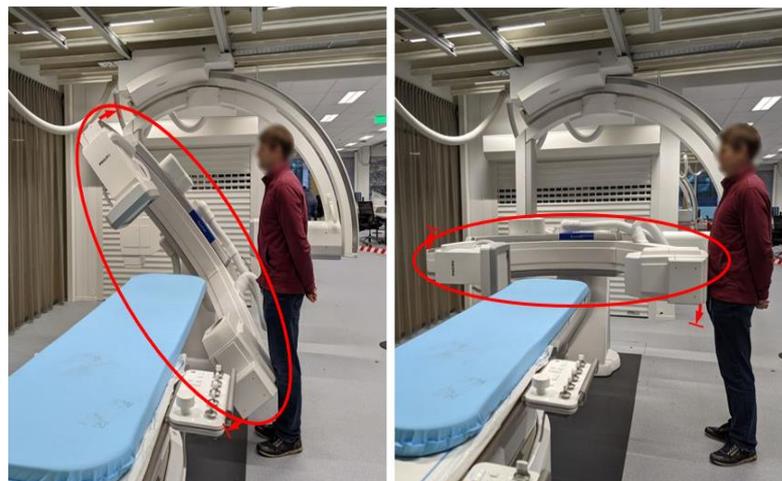
Abbildung 3: Unregelmäßig auftretende Bewegungen des C-Bogens (roter Kreis) aufgrund des gebrochenen Propellermotor-Klemmbolzens.

Ein gebrochener Propellermotor-Klemmbolzen kann zu unregelmäßig auftretenden C-Bogen-Bewegungen führen, wodurch die Röntgenröhre oder der Detektor auf das Personal oder Patienten prallen. Dies kann leichte Verletzungen verursachen (z.B. Hämatome/Quetschungen, Kratzer, kleine Schnitte oder Hautabschürfungen). Darüber hinaus können diese unregelmäßig auftretenden Bewegungen falsche Kollisionserkennungen auslösen, wodurch alle motorisierten C-Bogen-Bewegungen blockiert werden und es u.U. zu einer Verzögerung der Diagnose bzw. Behandlung kommen kann.
