## **Avviso di Sicurezza**

### **Sistemi Philips Allura Xper R7.6-R8.1**

Dicembre 2024

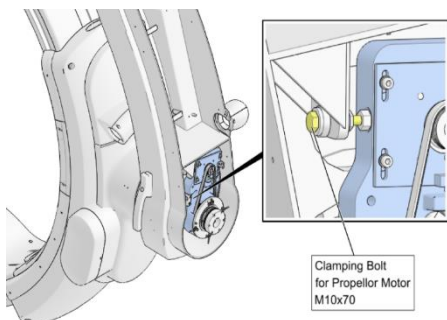
Philips ha identificato potenziali problemi di sicurezza con installazioni ritardate del kit LTE per i sistemi Allura R7.6-R8.1 che hanno più di 10 anni. Il kit include un bullone di aggancio del motore per la rotazione intorno all'asse orizzontale (vedere la Figura 1) e il bullone di bloccaggio del tubo radiogeno (vedere la Figura 2). Se uno di questi bulloni si rompe, parte del sistema non funzionerà come previsto.

- Il bullone di aggancio del motore per la rotazione intorno all'asse orizzontale rotto può causare movimenti imprevisti dell'arco a C e potenziali collisioni con pazienti o astanti (vedere la Figura 3). Tali movimenti irregolari possono inoltre causare il falso rilevamento di una collisione da parte del sistema, con conseguente blocco dei movimenti motorizzati dell'arco a C.
- Il bullone di bloccaggio del tubo radiogeno rotto può causare il contatto del tubo con la copertura, causando rumore imprevisto e la comparsa di un'area nera (massimo fino al 25%) sull'immagine radiografica. Di conseguenza, l'area di interesse nell'immagine radiografica potrebbe essere oscurata, con conseguente necessità di un'ulteriore scansione.

*Figura 1: Bullone di aggancio del motore per la rotazione intorno all'asse orizzontale dell'arco a C*

Un bullone di aggancio del motore per la rotazione intorno all'asse orizzontale rotto potrebbe causare movimenti imprevisti dell'arco a C, con la conseguente possibilità che il tubo o il detettore colpisca il personale o i pazienti, causando lievi lesioni fisiche (ad esempio, ematomi/ecchimosi, graffi, piccoli tagli o abrasioni cutanee). Inoltre, tali movimenti imprevisti possono indurre falsi rilevamenti di collisione, con conseguente blocco di tutti i movimenti motorizzati dell'arco a C e potenziale ritardo della diagnosi o del trattamento.

Philips contatterà tutti i clienti interessati dal problema per organizzare una visita da parte di un tecnico di assistenza per l'installazione di un kit Lifetime Extension (riferimento FCO72200598). Alla data del presente Avviso di sicurezza urgente, Philips prevede che la soluzione sarà disponibile entro il primo trimestre del 2025.

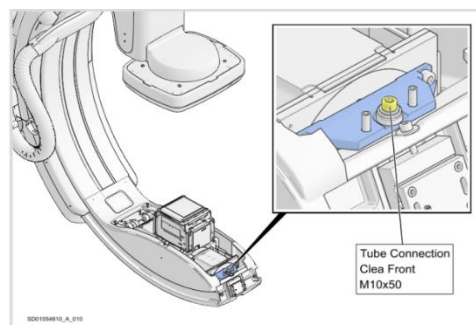
*Figura 2: Bullone di bloccaggio del tubo radiogeno*

Un bullone di bloccaggio del tubo radiogeno rotto può causare la comparsa di un'area nera sull'immagine radiografica, che potrebbe oscurare l'area di interesse. Ciò potrebbe richiedere la ripetizione dell'imaging (fino a 1 o 2 immagini radiografiche o scansioni 3D aggiuntive), con conseguente ulteriore esposizione alle radiazioni. Tuttavia, si prevede che tali radiazioni aggiuntive non superino le soglie per le reazioni tissutali stabilite dall'ICRP (International Commission on Radiological Protection) per il rischio di malattia o lesioni.

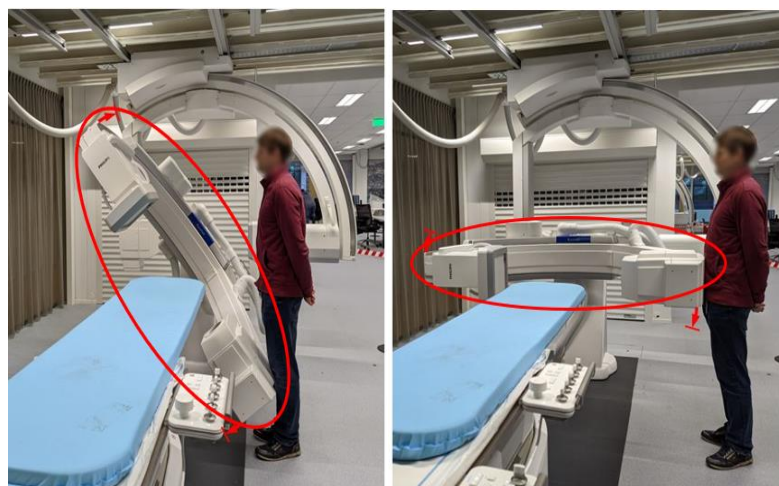
*Figura 3: Movimenti imprevisti dell'arco a C (cerchio rosso) dovuti alla rottura del bullone di aggancio del motore per la rotazione intorno all'asse orizzontale.*
