**An alle Anwender\*innen von den mRay Server-Version 6.4.0 bis 6.9.3**

**Wichtiger Sicherheits- und Warnhinweis für alle Anwender\*innen**
**Zur Beachtung an: Alle Benutzer\*innen von mRay ab Server-Version 6.4.0 bis 6.9.3**

<b>Betroffenes Medizinprodukt</b>	mRay Server
<b>Basis UDI-DI</b>	426064835-MRAY-ZB

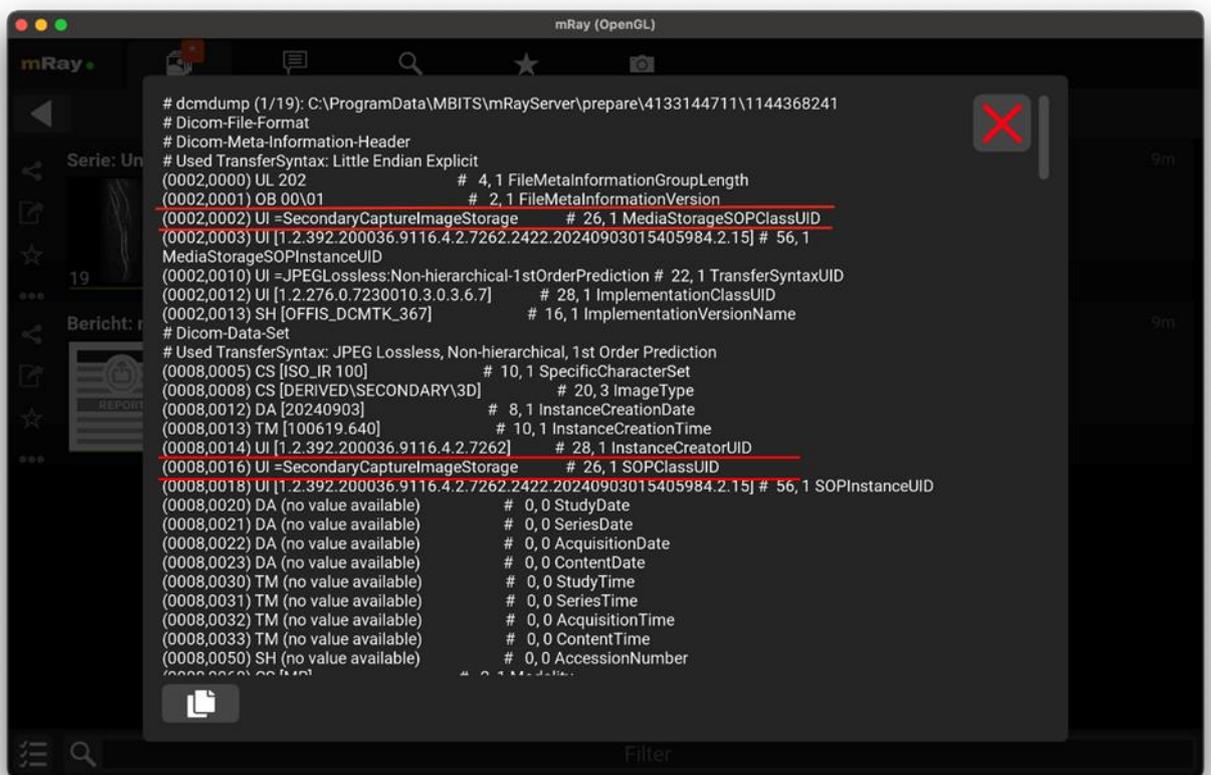
Abbildung 1

1. Öffnen der mRay Bildbetrachtungskomponente.
2. Das Bild ist vom Typ Secondary Capture (SC). Ob es sich um ein Secondary Capture handelt, kann in der DICOM-Tag-Ansicht überprüft werden (Abbildung 1):
  - a. Auf die Studien-Ansicht wechseln.
  - b. "Drei-Punkte"-Button neben der gewünschten Serie betätigen.
  - c. Den Punkt "DICOM-Tags" auswählen (Funktion muss ggfs. am Server aktiviert werden).
3. Verwendung eines Mess-Werkzeuges: Längenmessung, Region of Interest, Winkel, Entfernter Winkel, Längenverhältnis, Segmentierung (siehe Abbildung 2).

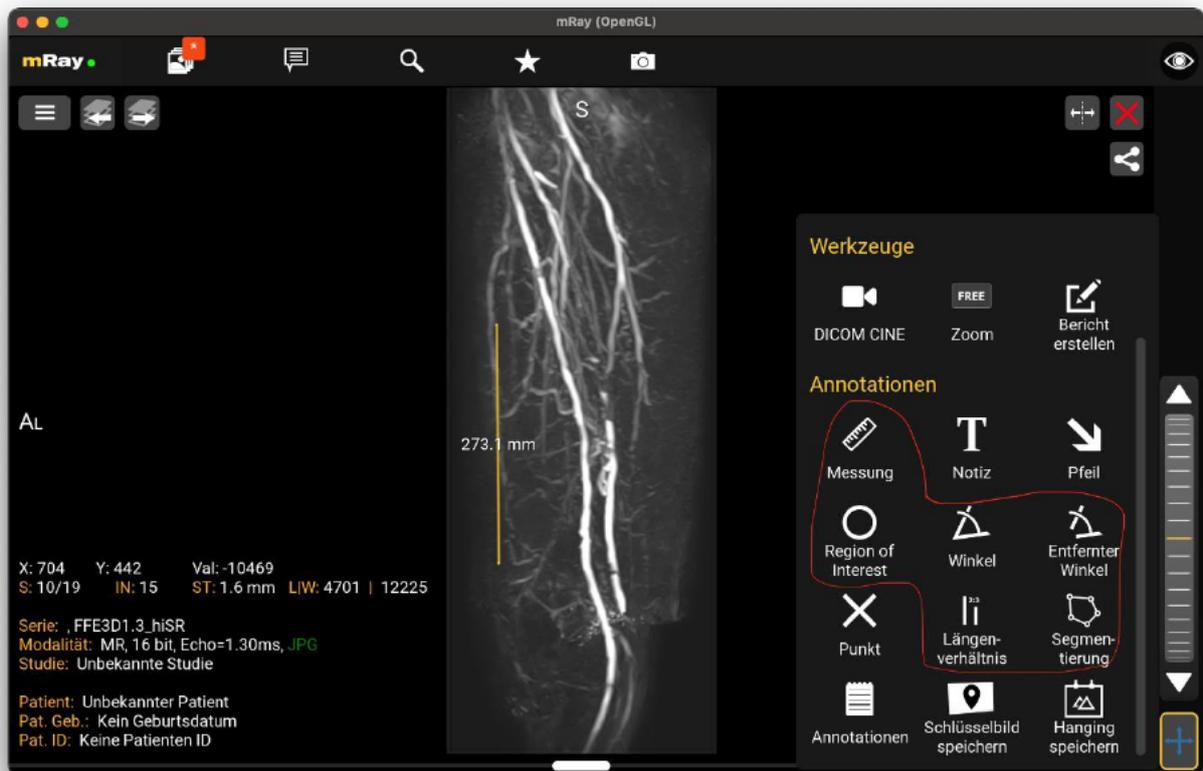
Abbildung 2

Die Fehlfunktion wird durch einen Softwarefehler in einer der in mRay integrierten Bibliotheken (Grassroots DICOM (GDCM)) verursacht. GDCM weicht dabei vom DICOM-Standard ab und verwendet Standardwerte für die Abstände (Spacing), wenn das NominalSpacing-Tag im DICOM-Datensatz leer oder nicht vorhanden ist.

Die Messungen werden durch die Verwendung des Spacing-Standardwerts falsch berechnet. Dadurch können die Zahlen einer Längenmessung inkorrekt sein, was zu einer falschen Diagnose oder Behandlung führen kann.

Bitte sehen Sie von der Verwendung der Messwerkzeuge auf Secondary Capture Datensätzen ab, bis wir Sie über ein Update zur Behebung des Fehlers benachrichtigen.
